IPAAM
Instituto de Proteção Ambiental
do Amazonas

Panorama da Destinação Final de Resíduos Sólidos Urbanos no Estado do Amazonas

Atual cenário dos vazadouros/lixões do estado do Amazonas

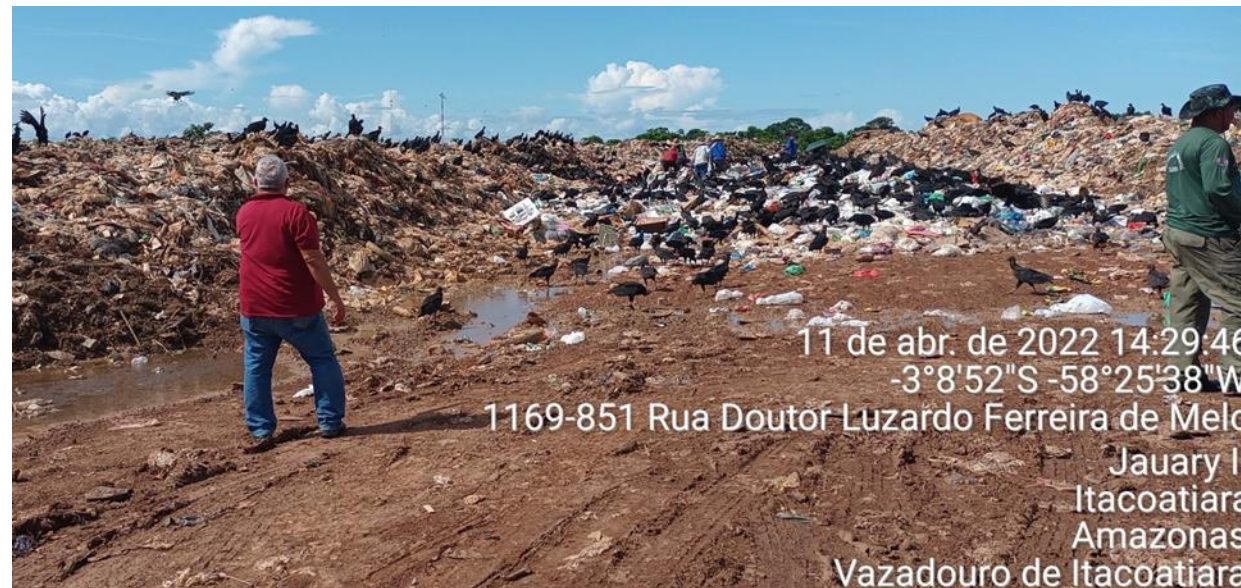
Fiscalização no vazadouro municipal de Itacoatiara, no qual os resíduos depositados no vazadouro sem nenhum cobertura e observado presença de catadores no local.

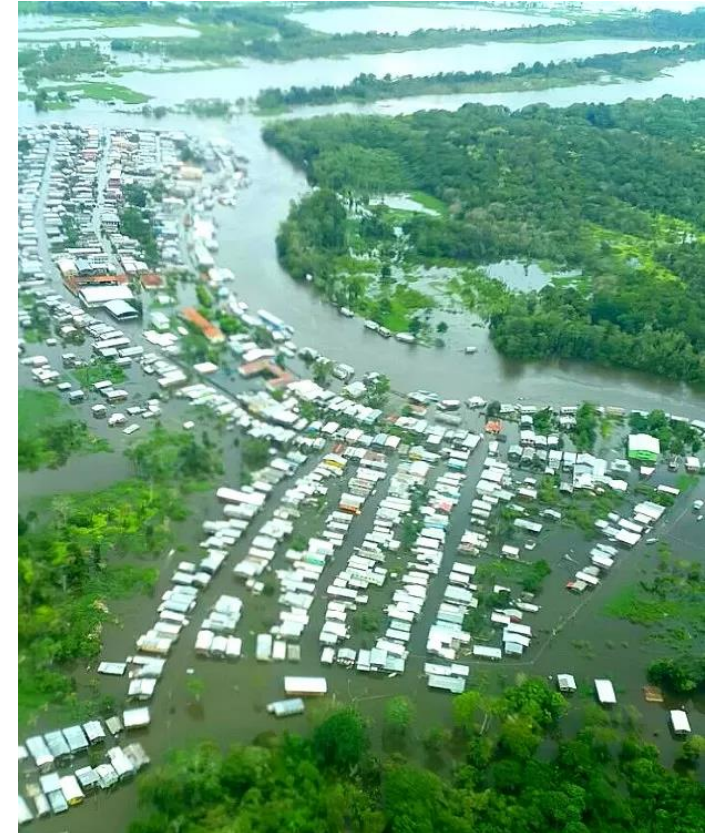
Imagem registrada pela Defesa Civil, cidade de Anamá aparece inundada

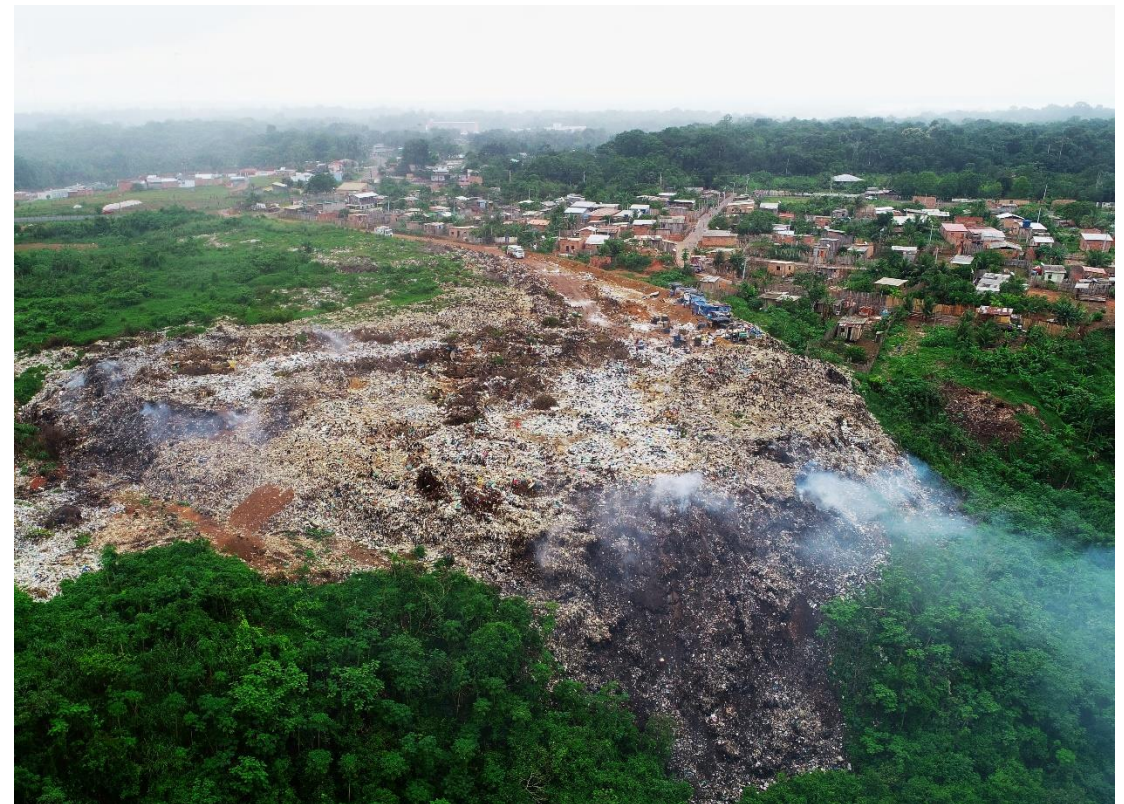
Vazadouro/Lixão do Município de Manacapuru/AM e comunidade Castanheiras gerada no entorno dele. (Fonte: IPAAM, 2023)

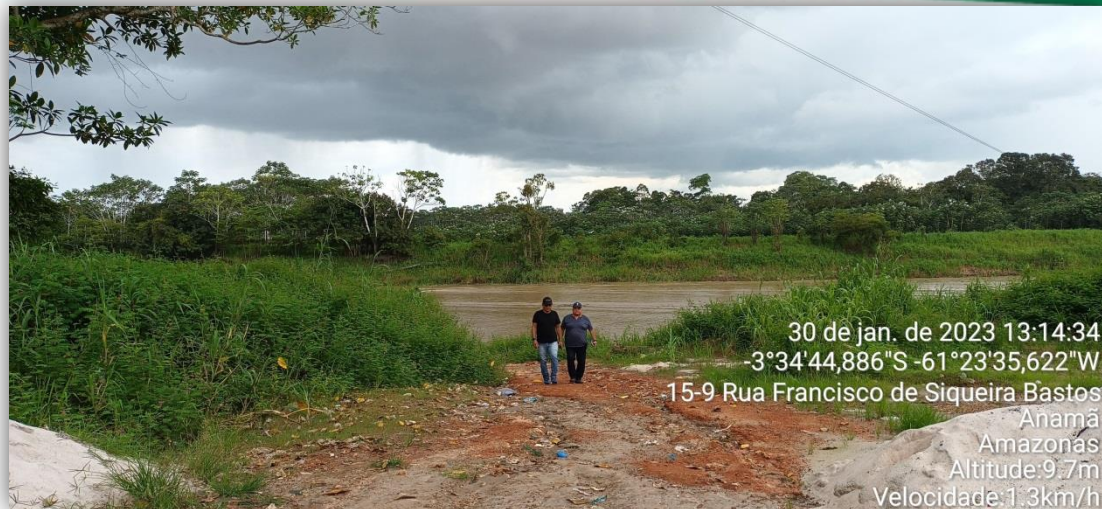
Um dos acessos ao depósito irregular de RSU é realizado pela margem direita do Paraná Arara e o outro é realizado pela estrada Anamã/Cuia.

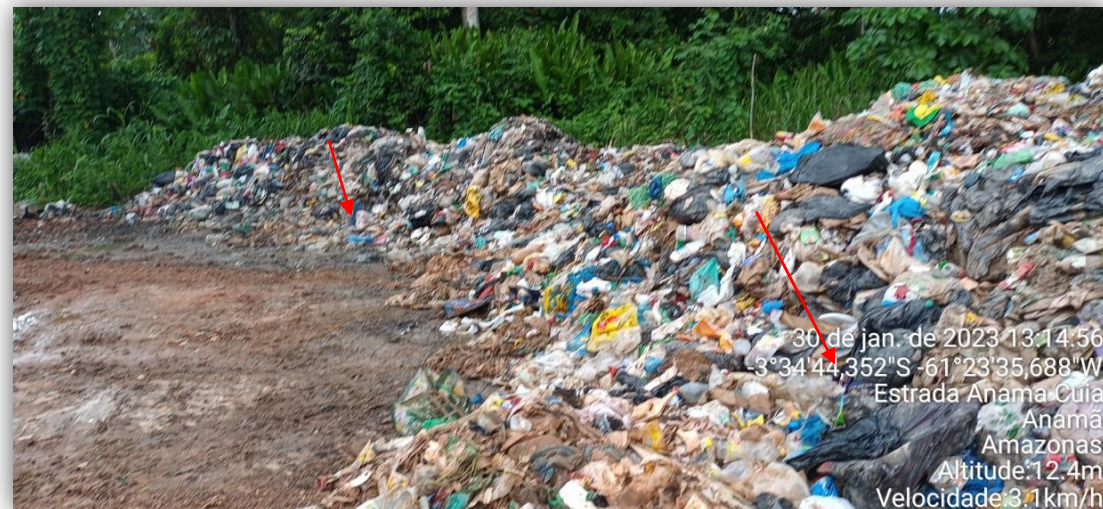
Resíduos depositados nas laterais da área de transbordo de RSU irregular, em APP e em grande volume. Faz-se necessário a imediata retirada para depósito com melhor infraestrutura e que não fique submerso em períodos de cheia da hidrografia local.

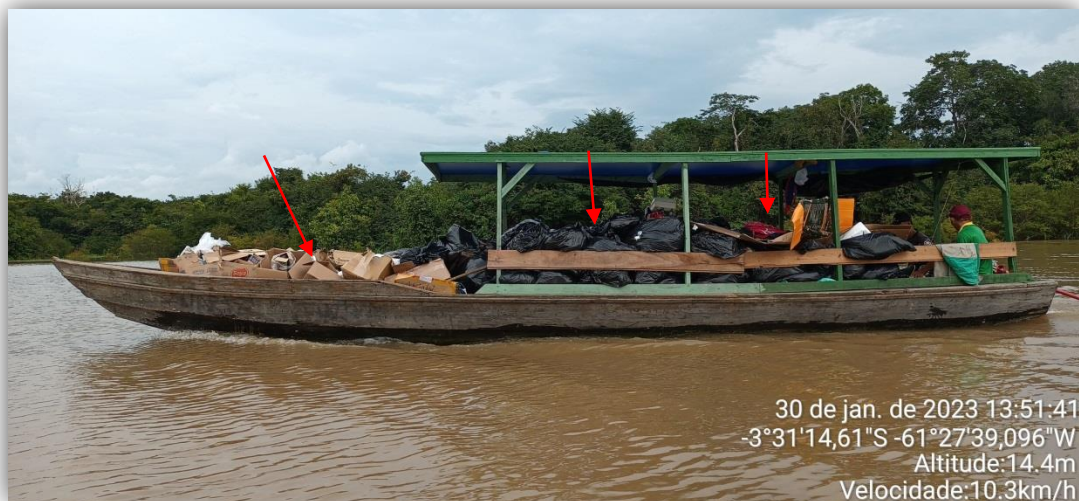
Resíduos coletados na sede municipal de Anamã sendo transportados por uma das canoas disponibilizadas para a realização do transporte deste para o vazadouro municipal irregular.

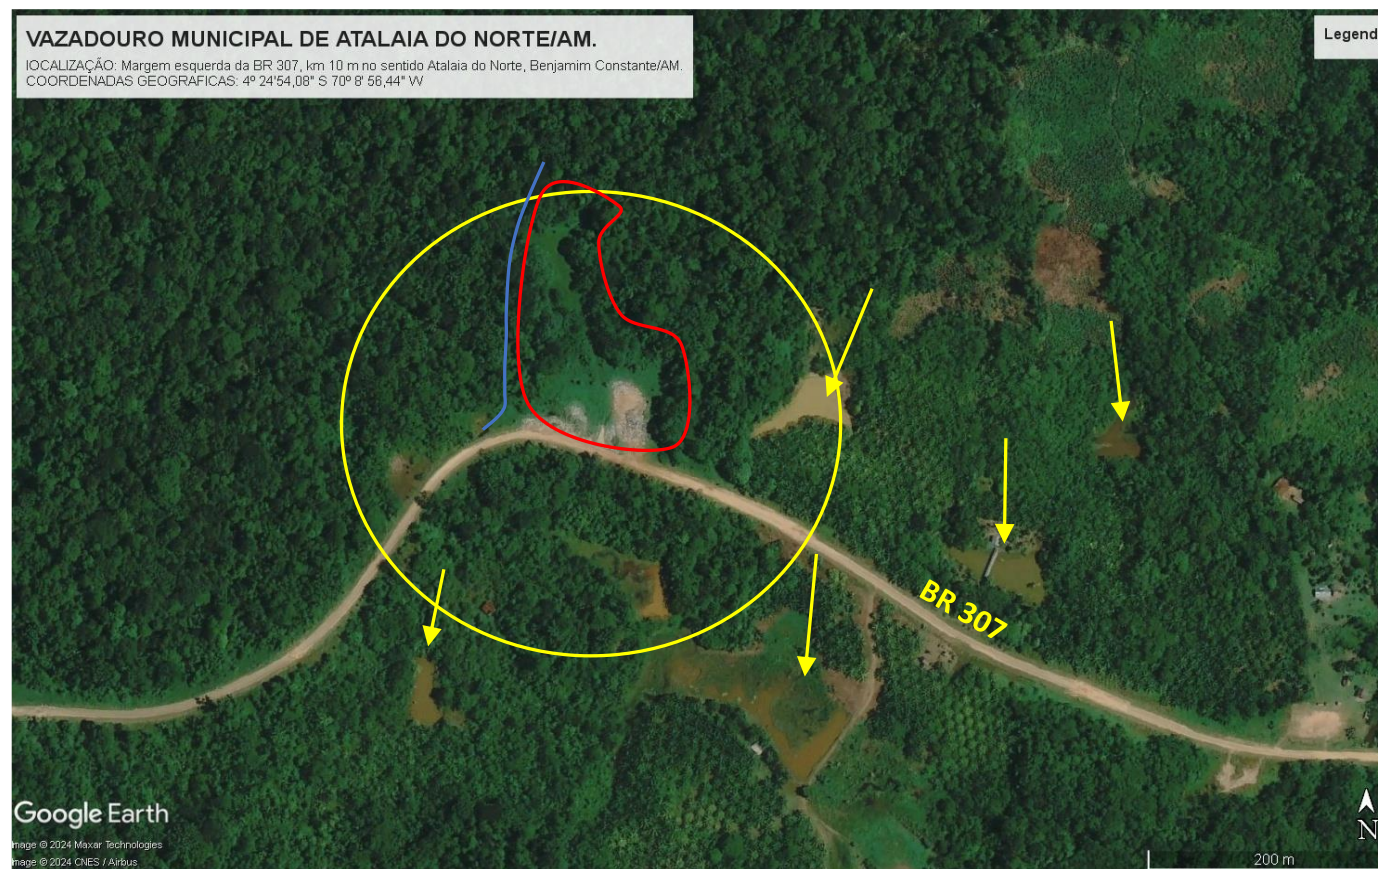
Mapa-Imagem 2: Visão aérea da área onde se encontra instalado o vazadouro municipal de Atalaia do Norte/AM verifica-se que a área é cercada por pequenas propriedades rurais produtivas, principalmente no que se refere a produção de peixes, existem na área inúmeros tanques para a prática da piscicultura (detalhe em setas amarelas).

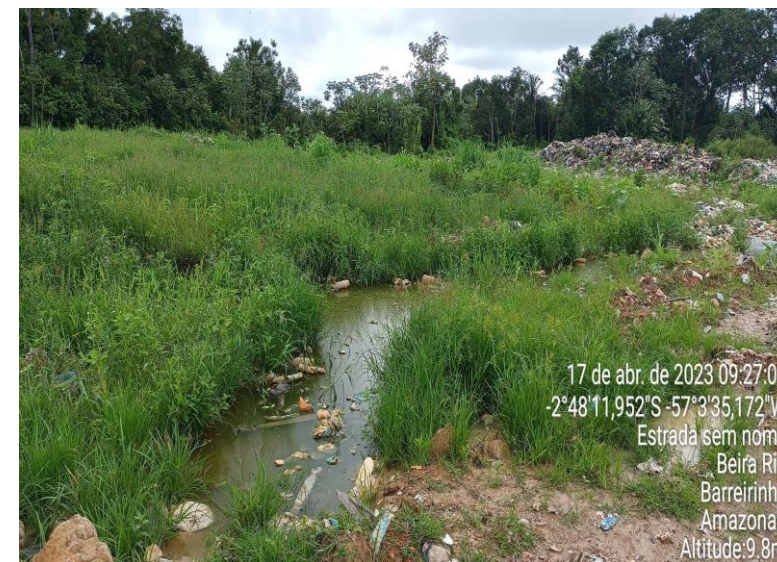
Contaminação do lençol freático aflorante por meio do chorume que se mistura com águas superficiais, potencializando o seu poder poluidor/degradador. A área também não é dotada de drenagem superficial.

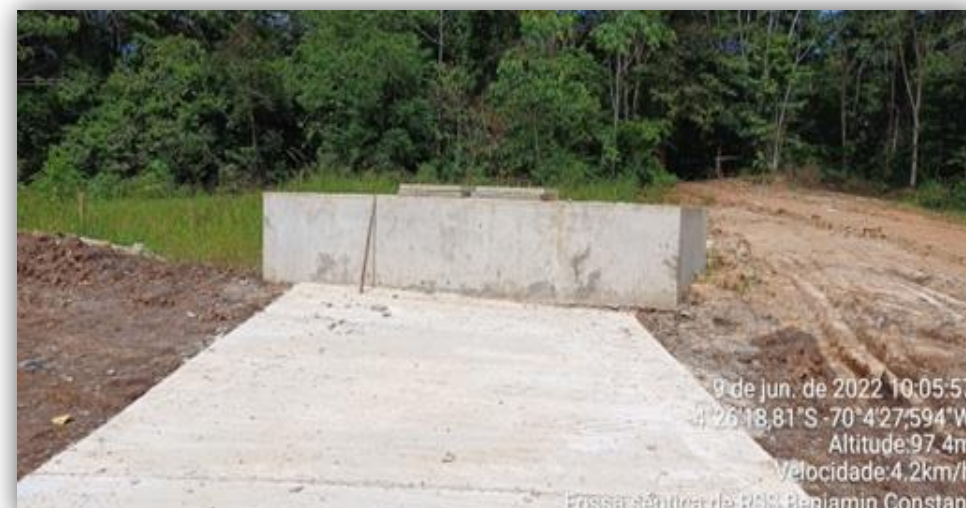
Fossa séptica construída no vazadouro de Benjamin Constant para depósito de RSS.

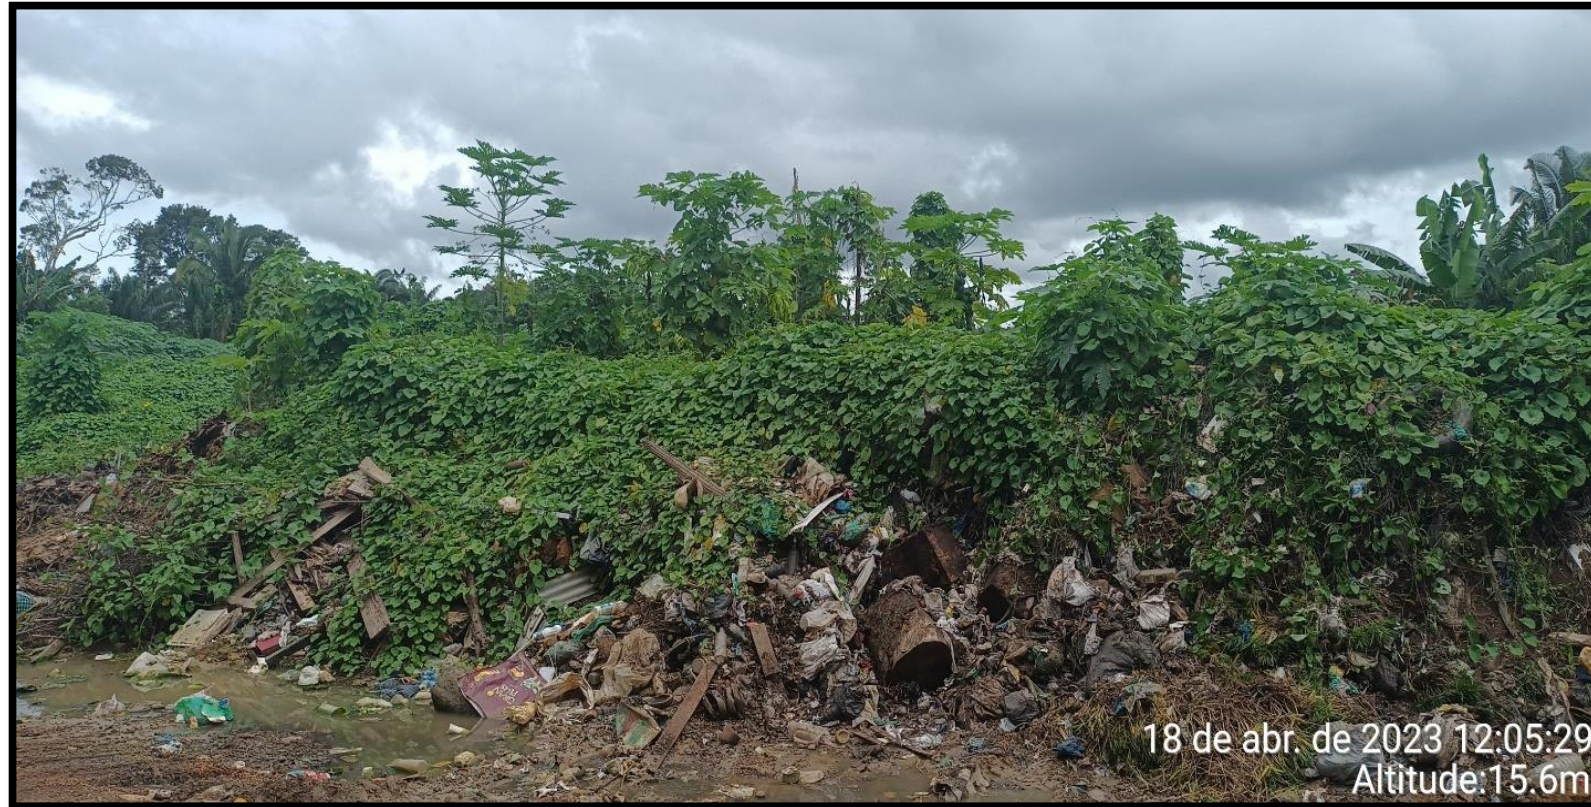
Área lateral do Vazadouro Municipal de Boa Vista do Ramos que não possui cerca, nem guarita e nem controle de acesso de pessoas e veículos.

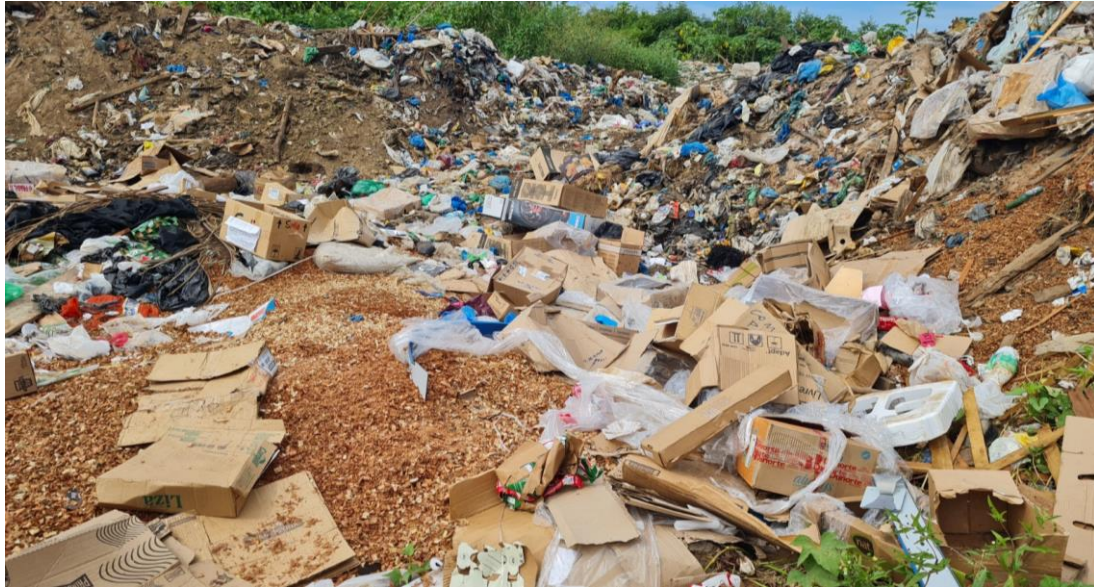
Resíduos descartados no vazadouro de Borba que poderiam ser reaproveitados ou reciclados.

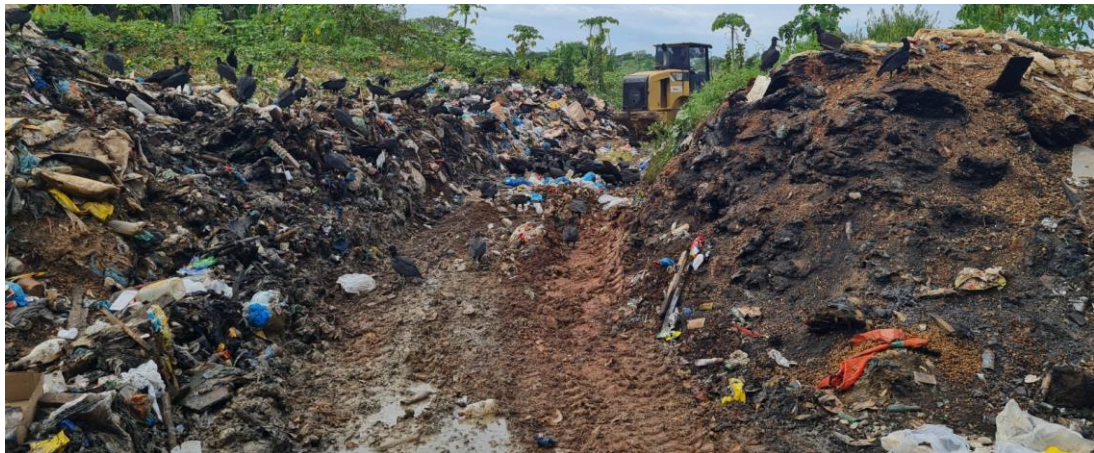
Resíduos depositados sem cobertura e com presença de aves no vazadouro de Borba.

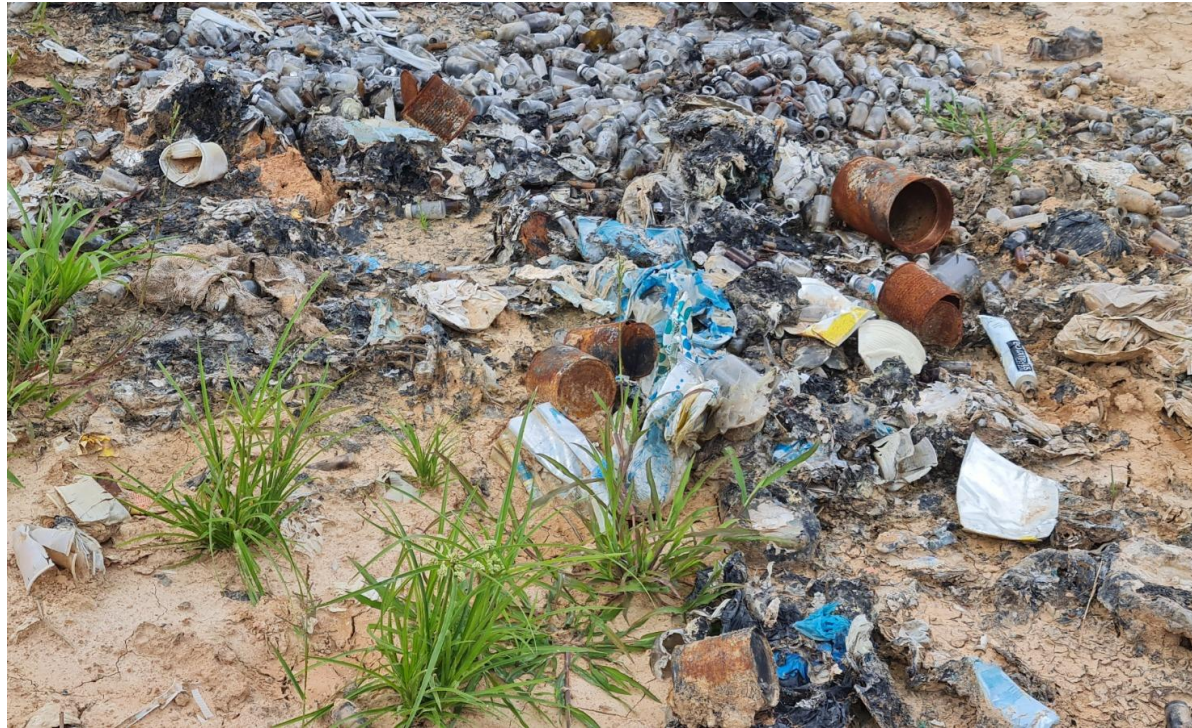
Resíduo de serviço de saúde no lixão de Eirunepé

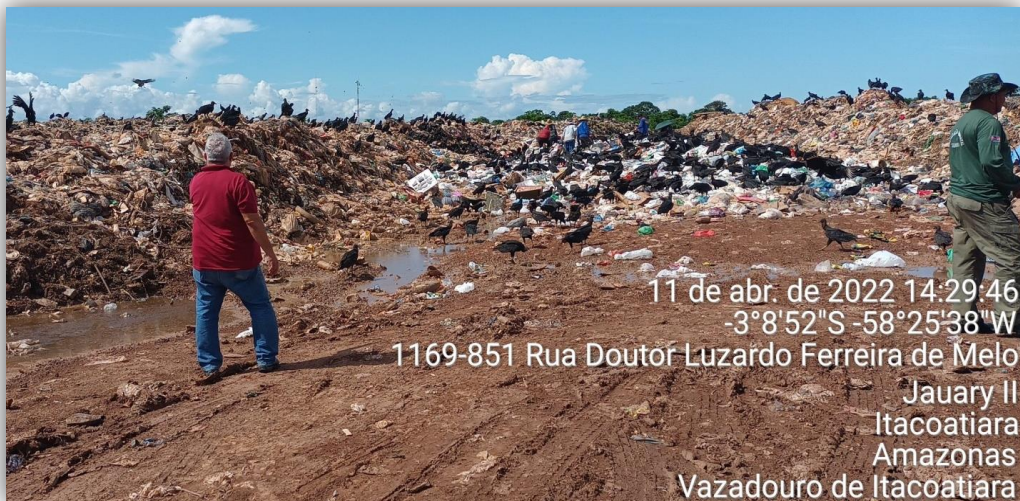
Resíduos depositados no vazadouro sem nenhum cobertura e observado presença de catadores no local.

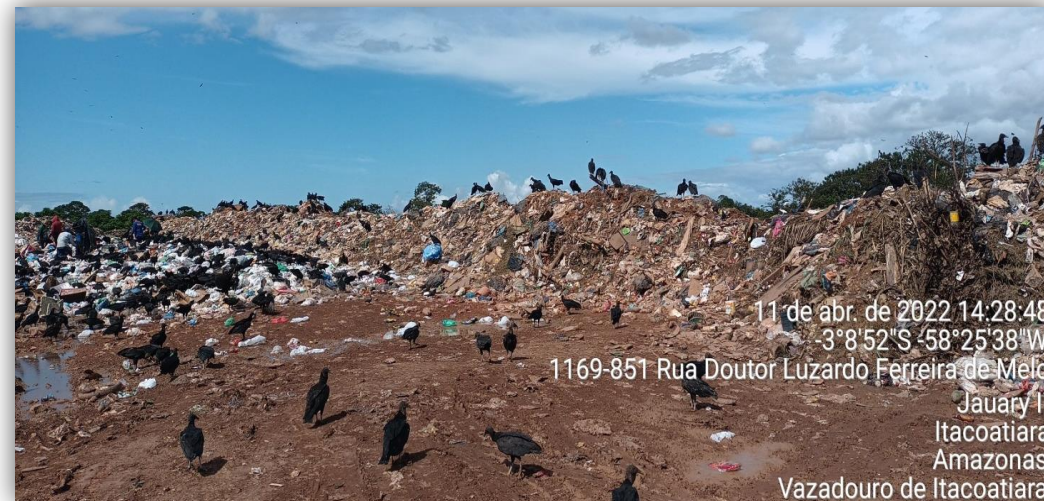
Vazadouro municipal com diversos *Coragyps atratus* (Urubu-da-cabeça-preta).

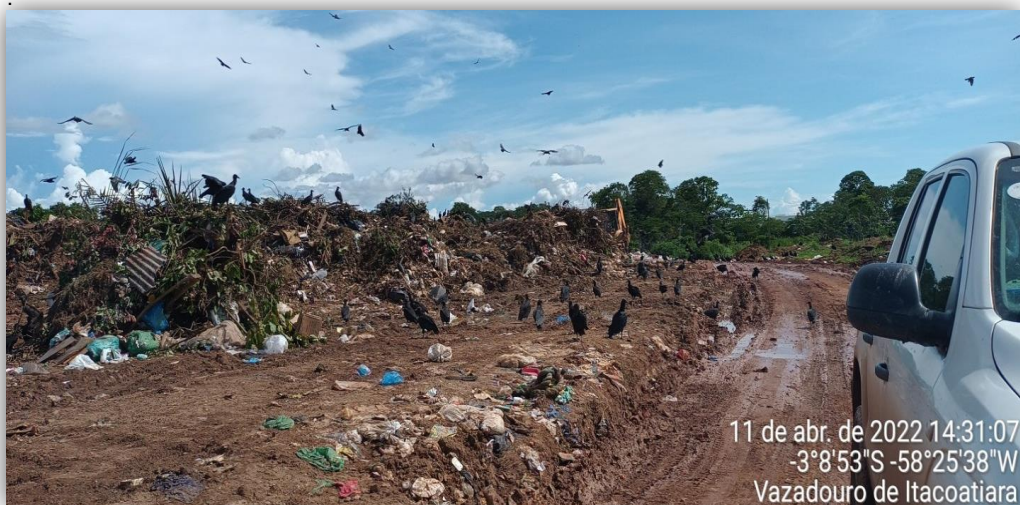
Vazadouro também recebia resíduos orgânicos originário de serviços de poda.

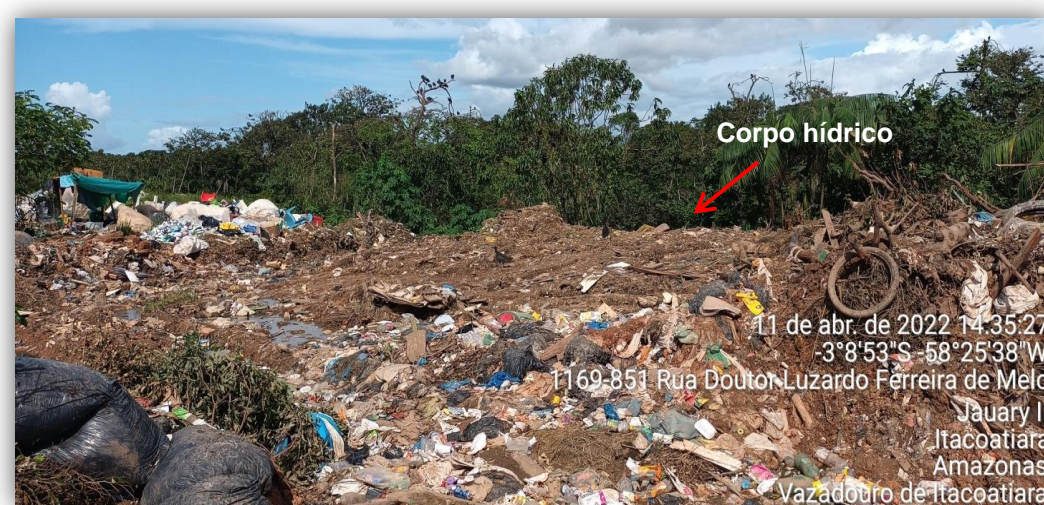
Resíduos depositados próximos a área de preservação permanente, próximo ao corpo hídrico.

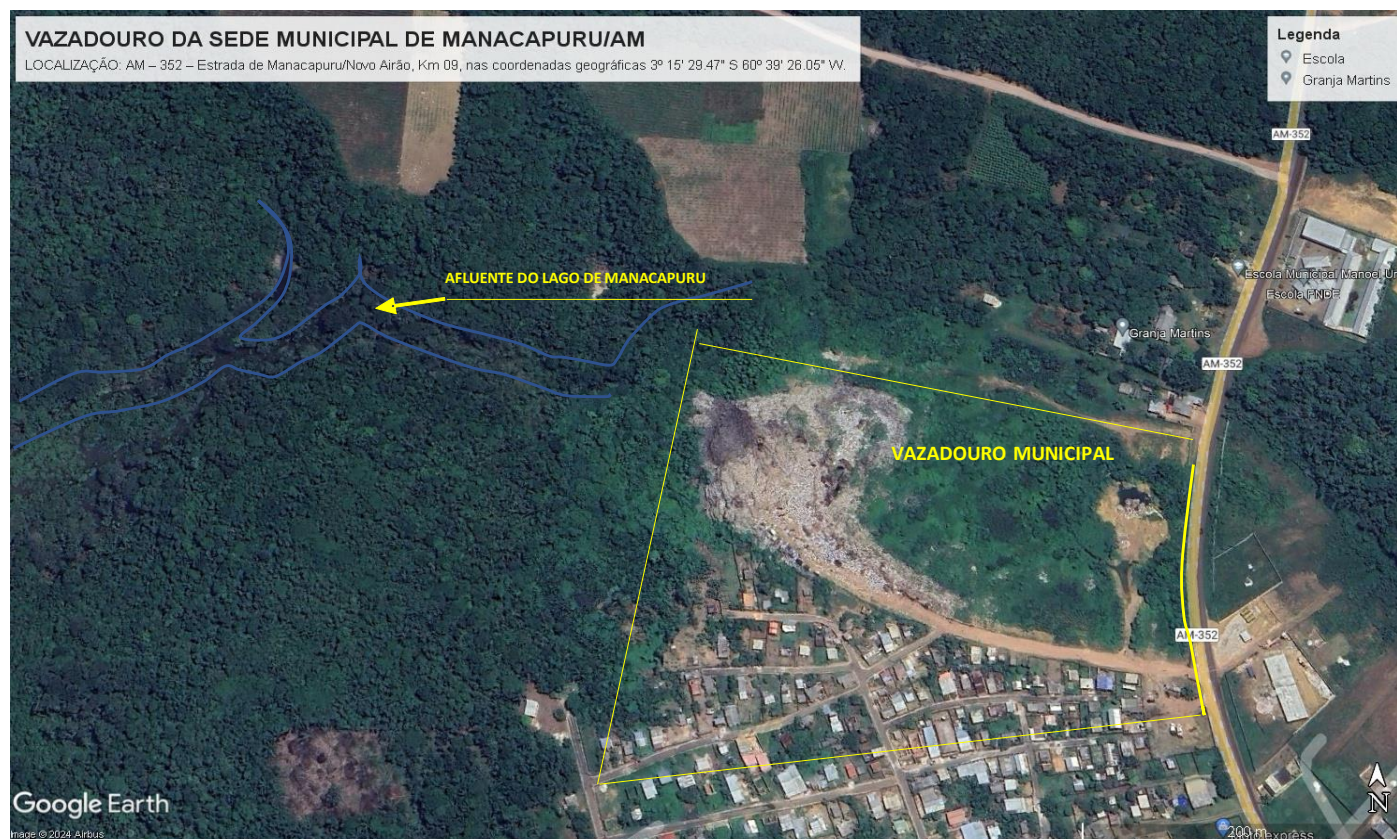
MAPA IMAGEM: Aspecto da área que abriga o atual vazadouro municipal de Manacapuru/AM., é prática comum a queima de resíduos no local, como mostra a imagem. A área é totalmente desprovida de infraestrutura como delimitação da área, drenagem superficial para águas pluviais, tratamento para líquidos lixiviados e gases e outros.

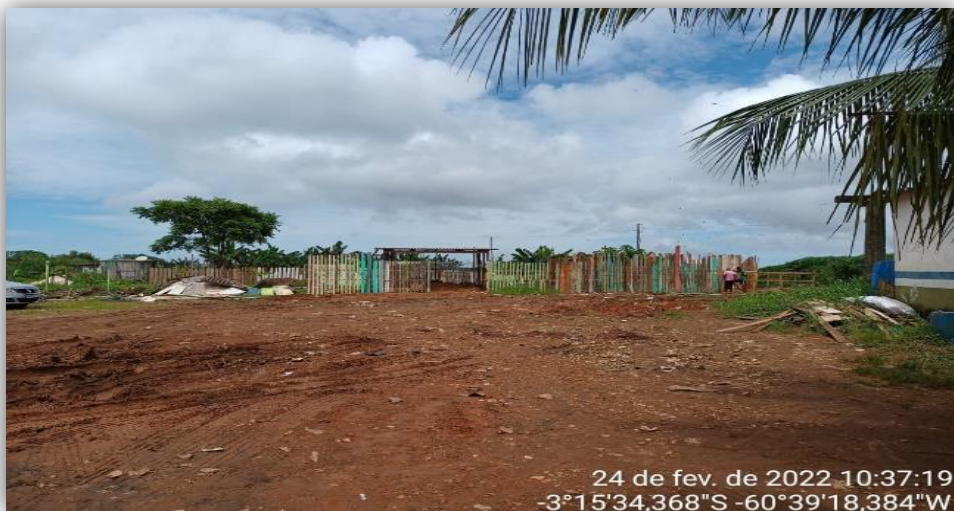
Área do antigo vazadouro municipal onde, naquele período, os catadores locais invadiram e construíram alojamentos.

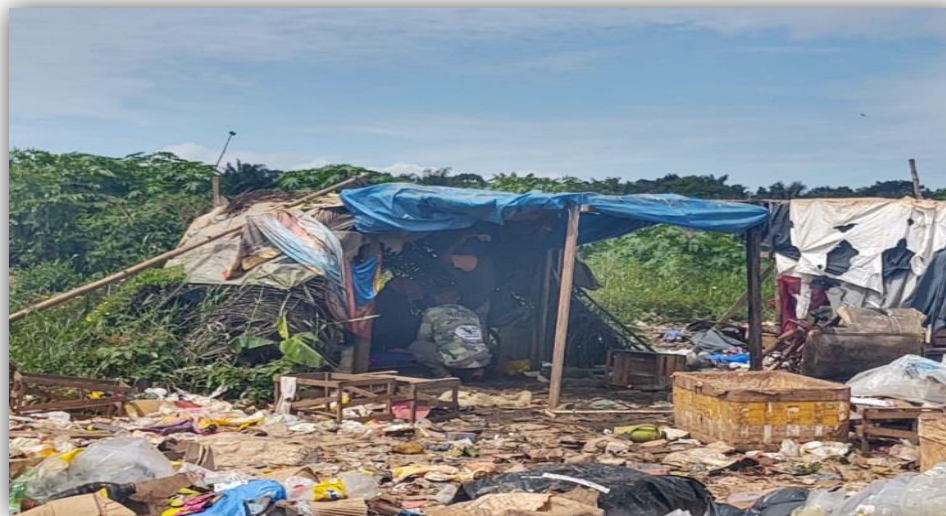
Barracas dos catadores locais do vazadouro de Manacapuru/AM.

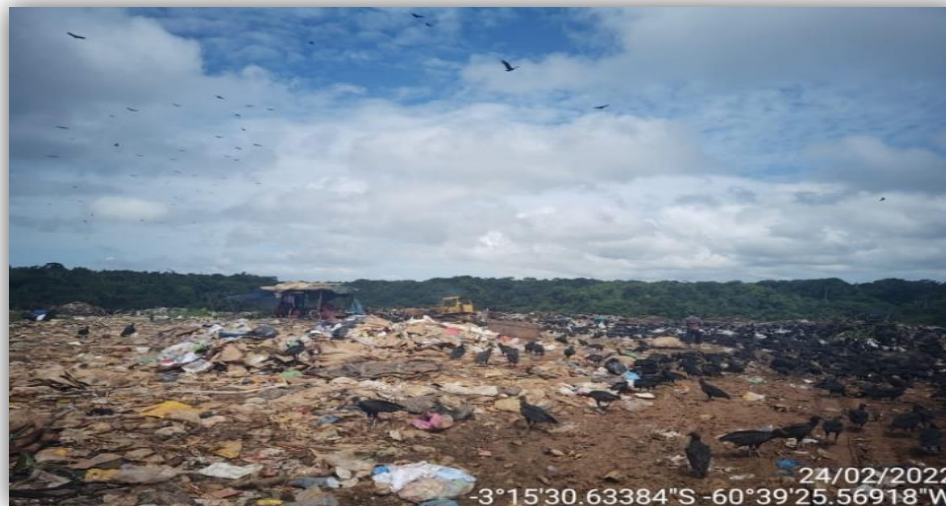
Vazadouro municipal com diversos *Coragyps atratus* (Urubu-da-cabeça-preta).

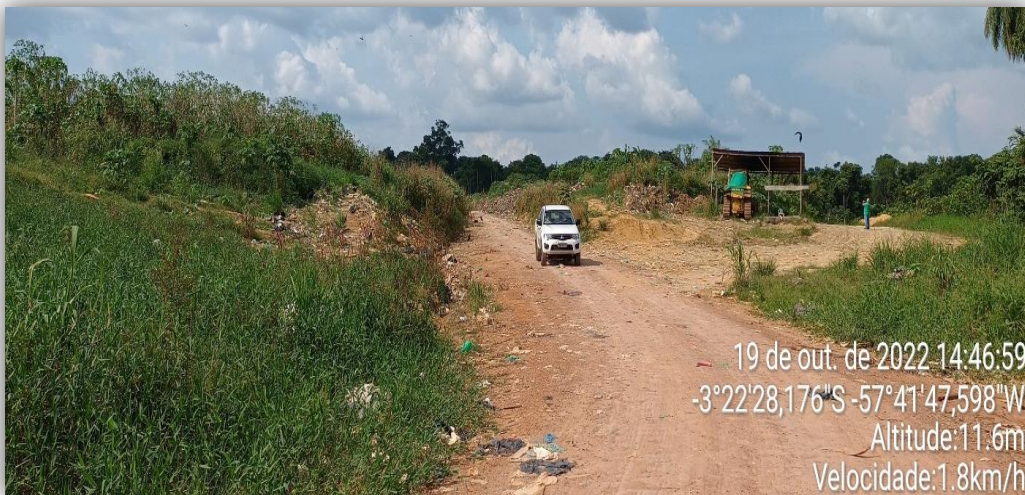
Entrada do Vazadouro de Maués, não possui cercamento, nem guarita para abrigar pessoa que realizaria o controle de acessos de veículos e pessoas ao vazadouro.

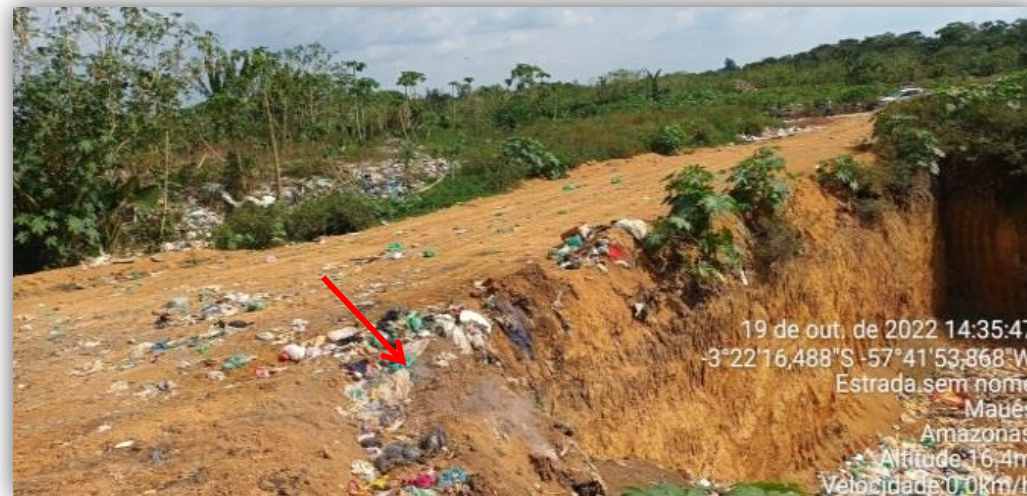
Fumaça saindo dos resíduos depositados no vazadouro.

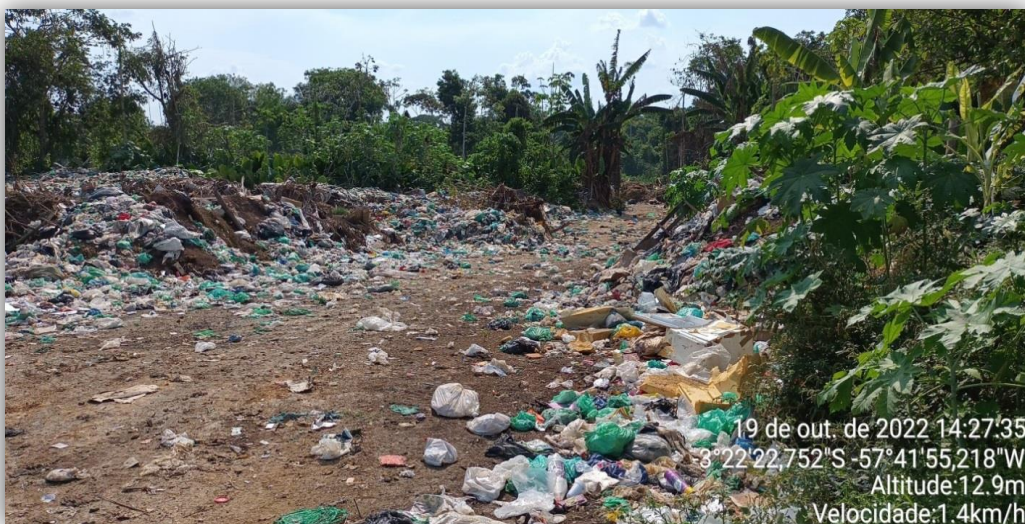
Resíduos depositados sem reconformação da massa de resíduos e posterior recobrimento desta.

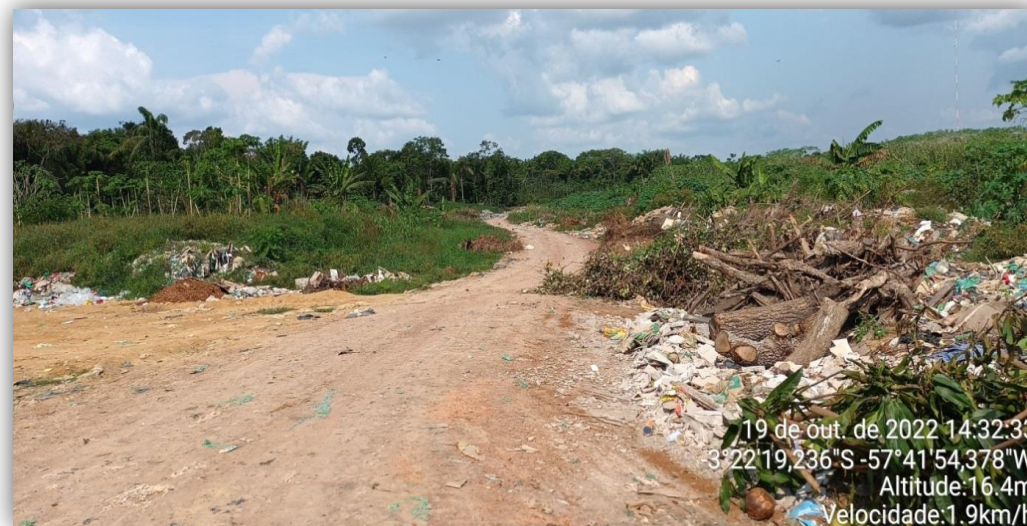
Resíduos de poda misturados com outros tipos de resíduos sólidos, não há definição de áreas para deposição destes por tipologia, além do desperdício de áreas, as quais são utilizadas indiscriminadamente.

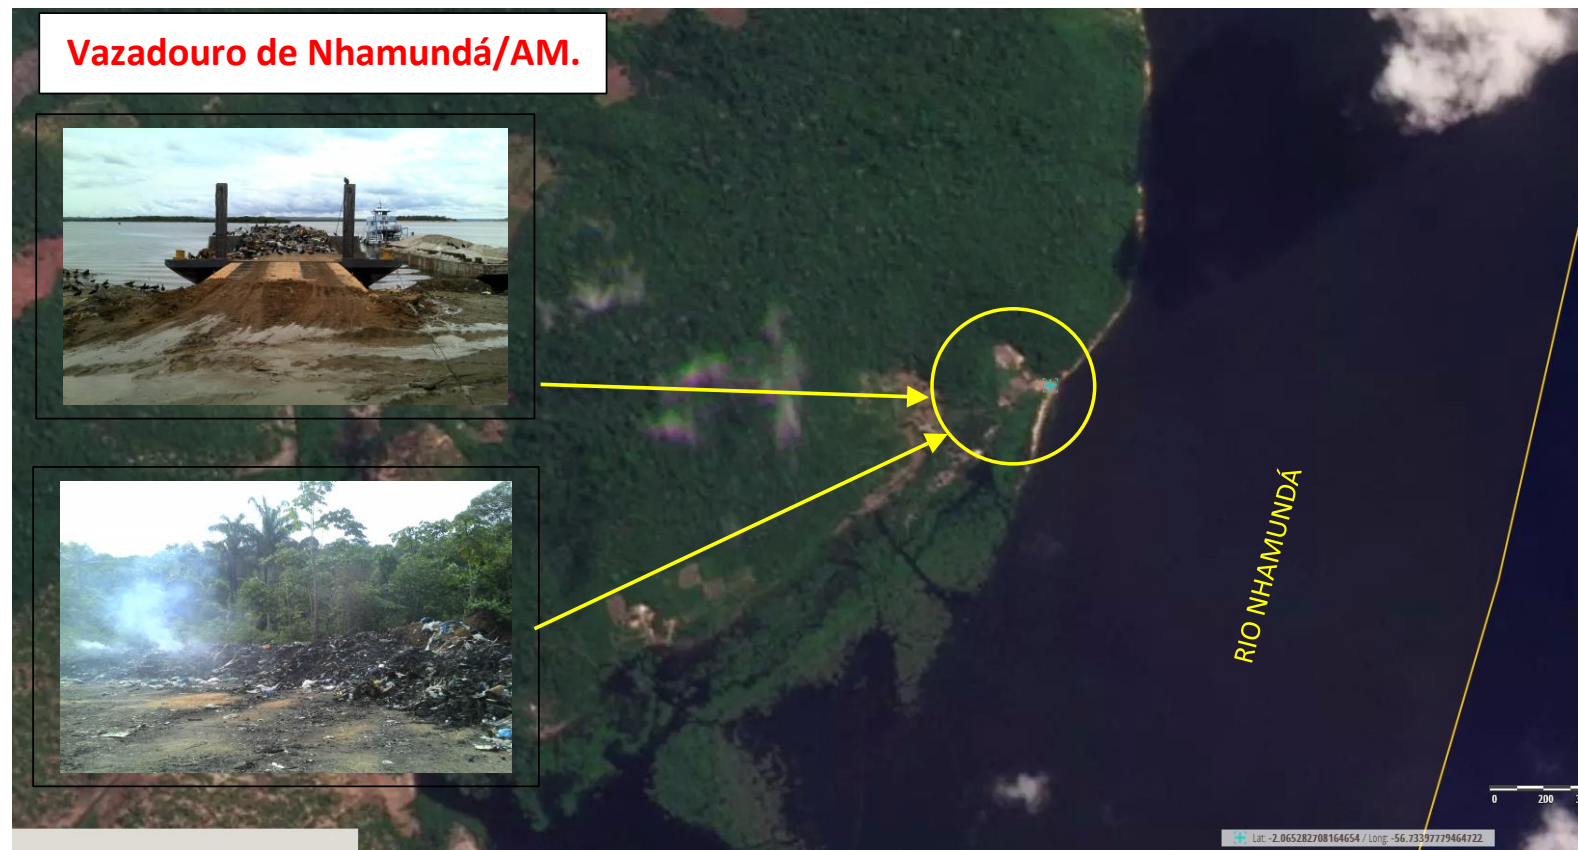
Mapa Imagem: Área onde a Prefeitura Municipal de Nhamundá deposita o resíduo sólido urbano como forma de destinação final, nos detalhes, forma de transporte (balsa) e disposição irregular.

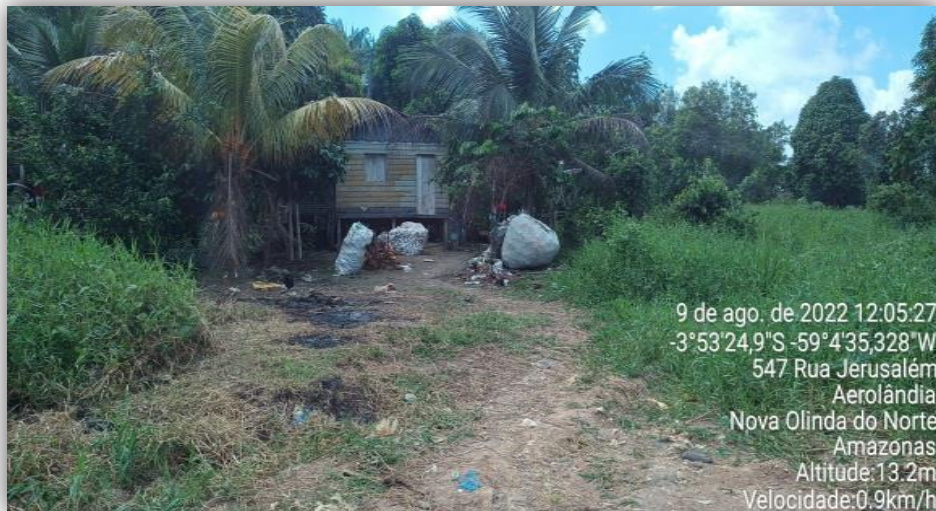
Residência nas adjacências do vazadouro, com presença de resíduos selecionados para venda.

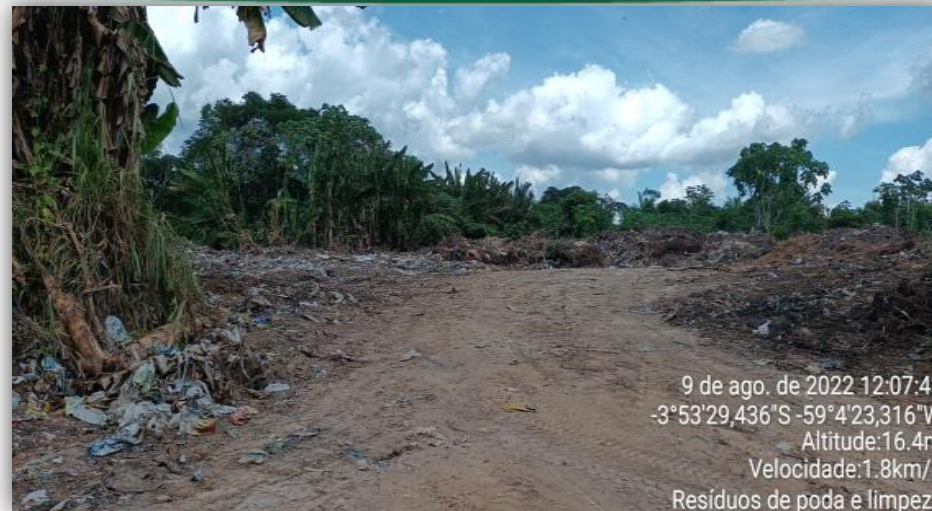
Terceira área de acesso para o vazadouro com destinação de resíduos de poda e limpeza

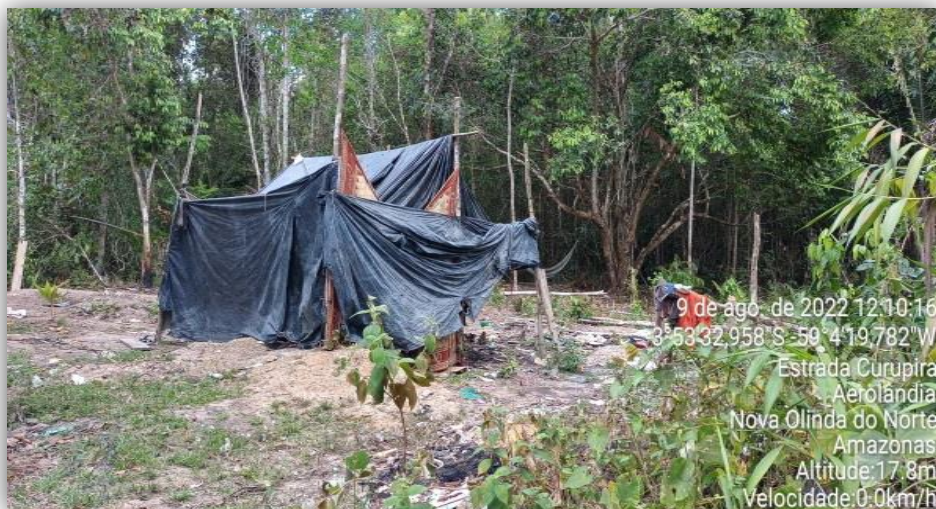
Alojamento nas adjacências do vazadouro

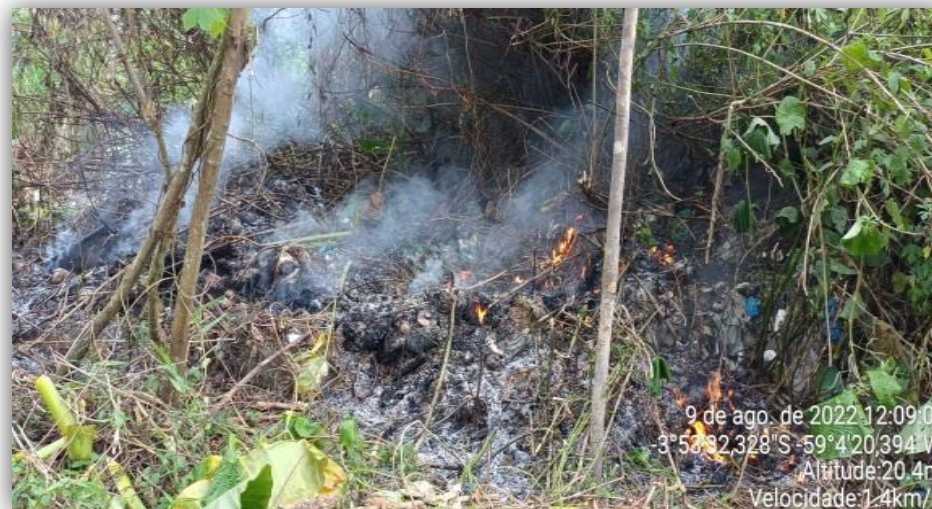
Princípio de incêndio sem informação de como iniciou.

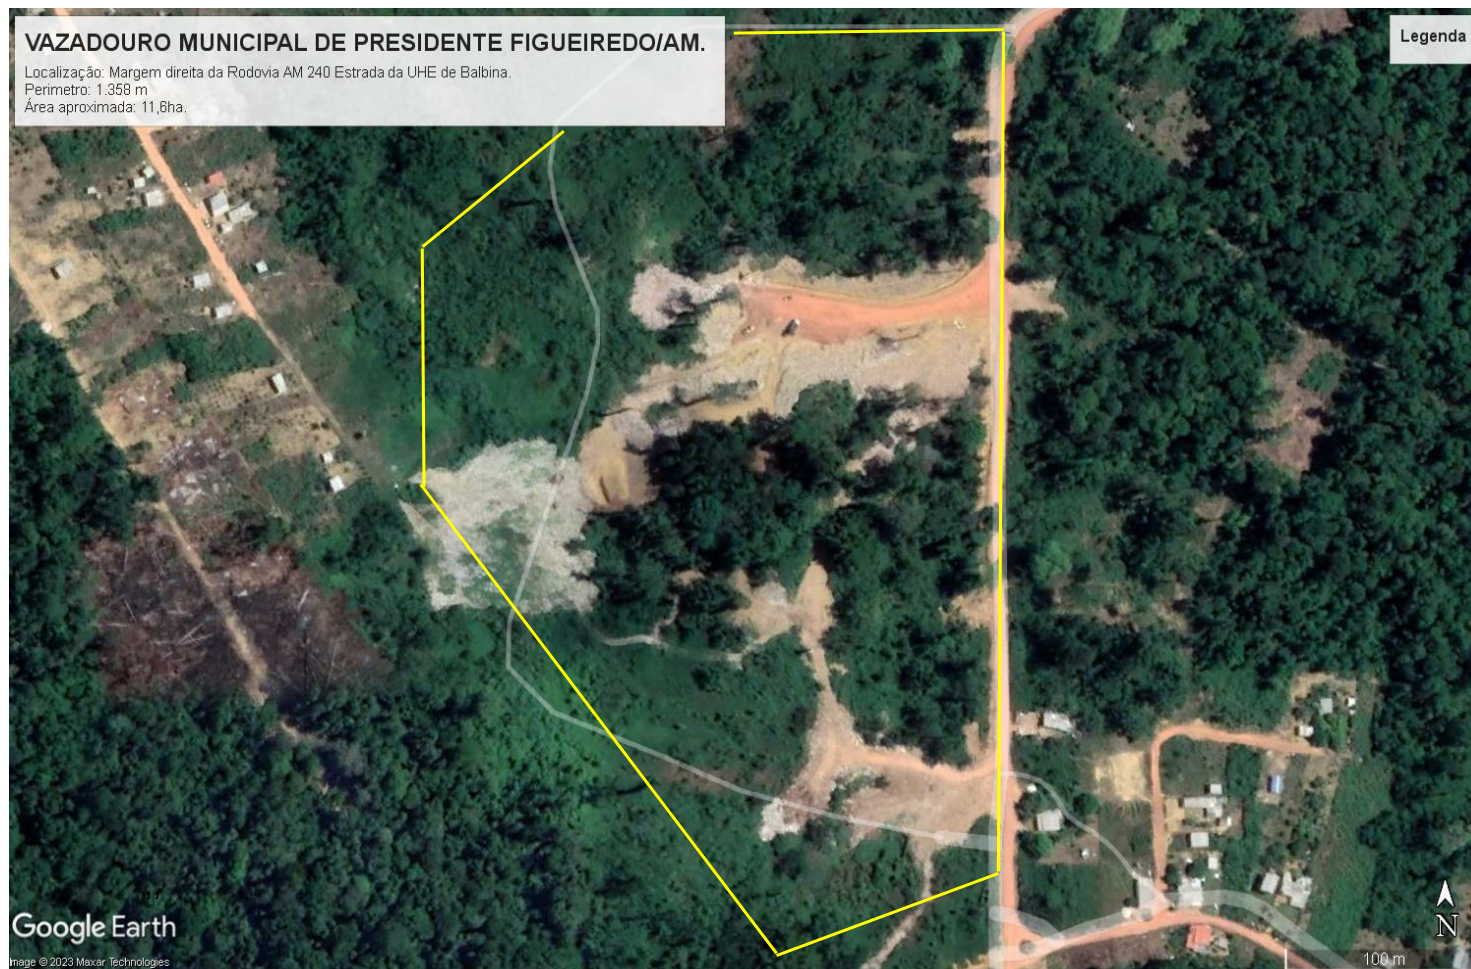
Mapa Imagem: Área que abriga o atual vazadouro municipal de Pres. Figueiredo/AM. O vazadouro não possui infraestrutura operacional, nem de coleta e tratamento de efluentes (líquidos e gasosos).

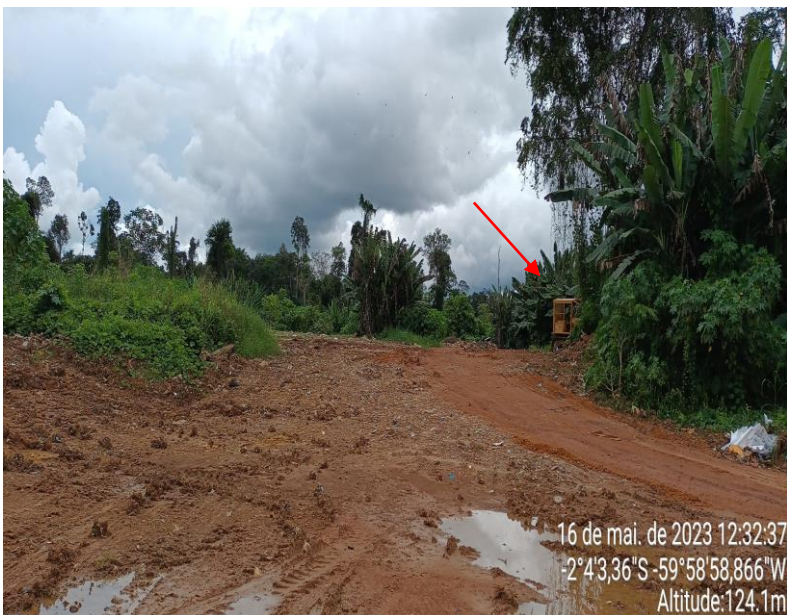
Área utilizada como frente de trabalho, área que abrigava o trator que faz o espalhamento dos resíduos sobre o maciço.

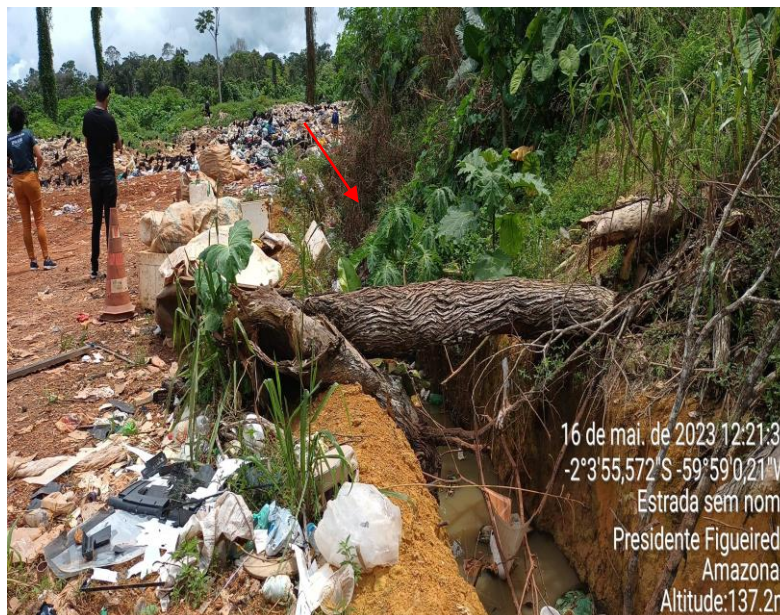
Valas abertas para a retirada de águas superficiais e líquidos lixiviados que fluem do maciço de RSU.
