IPAAM
Instituto de Proteção Ambiental
do Amazonas

Panorama da Destinação Final de Resíduos Sólidos Urbanos no Estado do Amazonas

Atual cenário dos vazadouros/lixões do estado do Amazonas

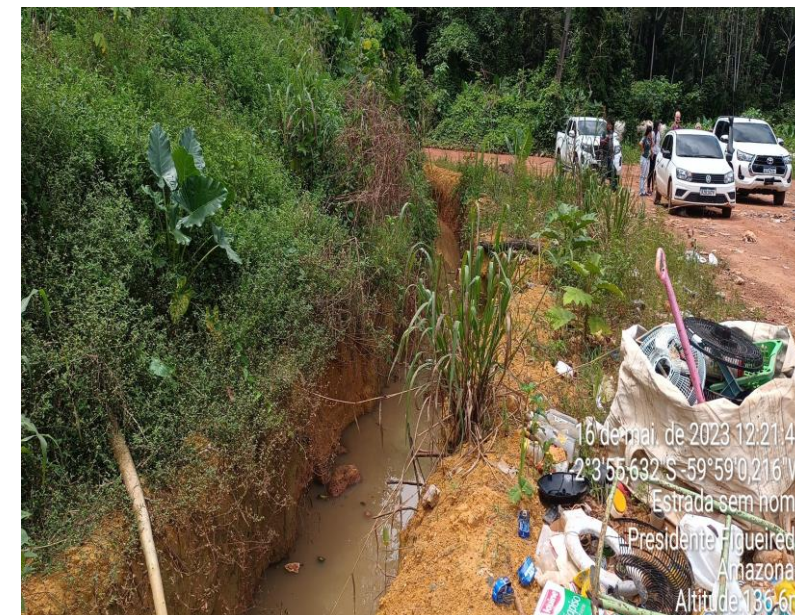
Valas abertas para a retirada de águas superficiais e líquidos lixiviados que fluem do maciço de RSU.

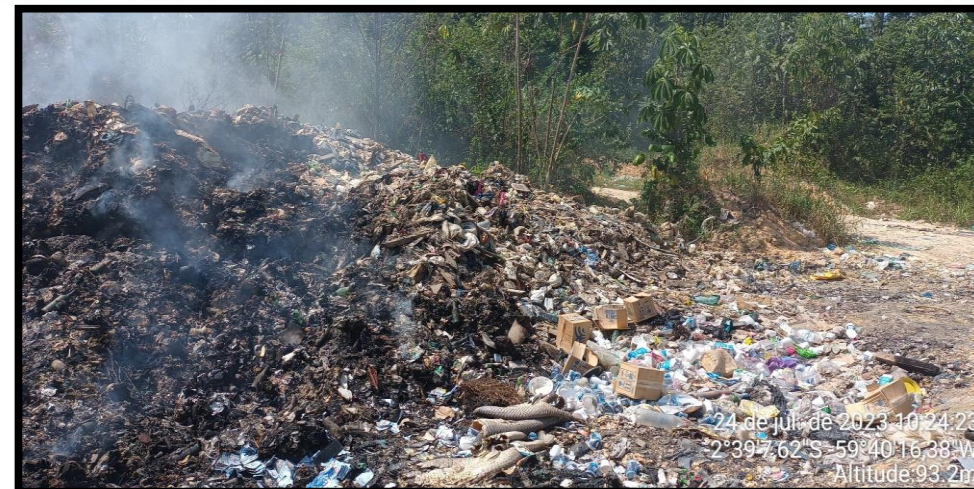
Resíduos depositados no vazadouro municipal queimando e ainda com presença de muita fumaça na entrada do vazadouro municipal

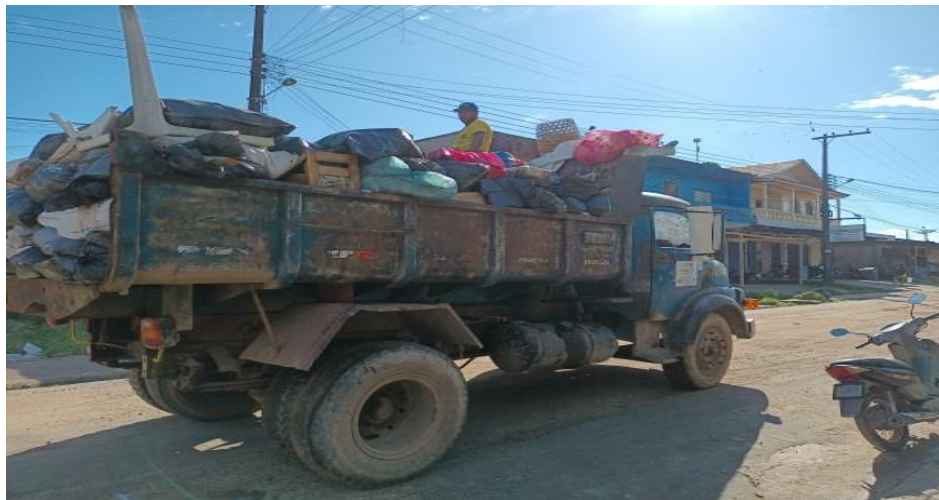
Caminhão da prefeitura realizando a coleta/transporte dos resíduos, operação irregular e insegura .

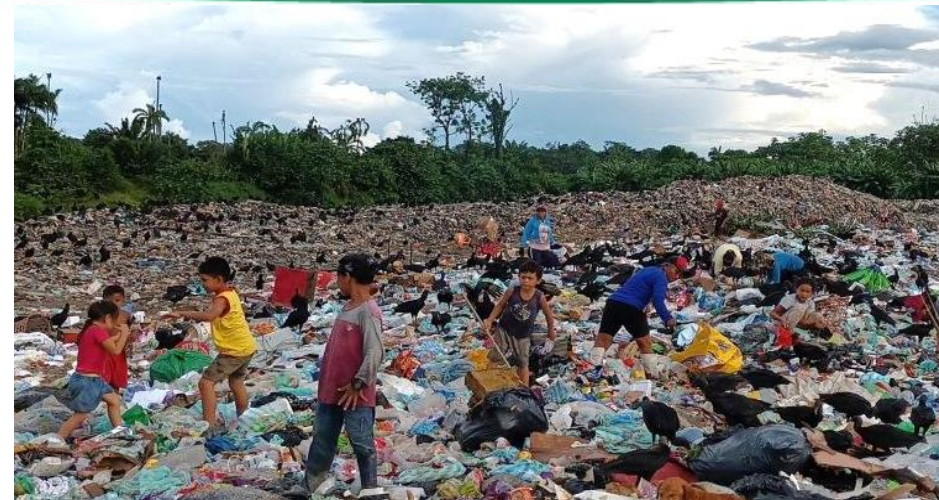
Resíduos depositados no vazadouro sem nenhum cobertura e observado presença de catadores no local e muitas crianças.

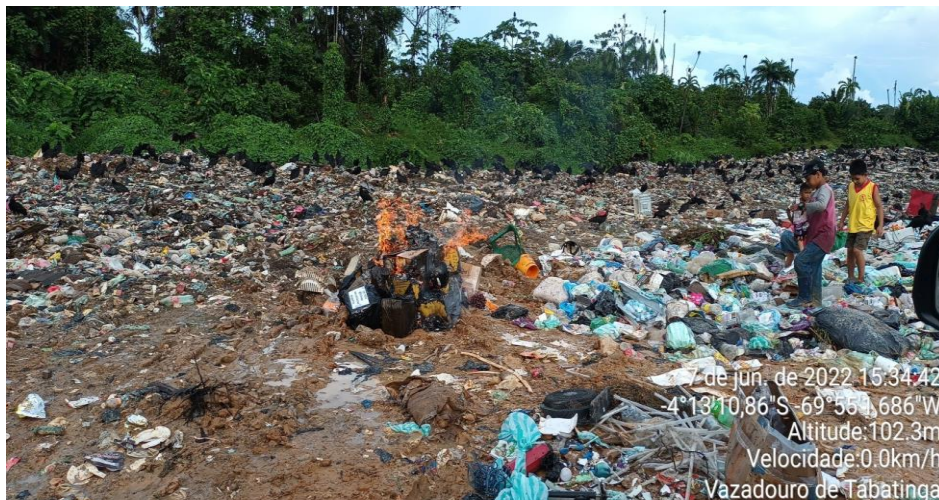
Equipe de uma UBS tinha acabado de deixar resíduos de serviços de saúde e colocaram fogo nos mesmos.

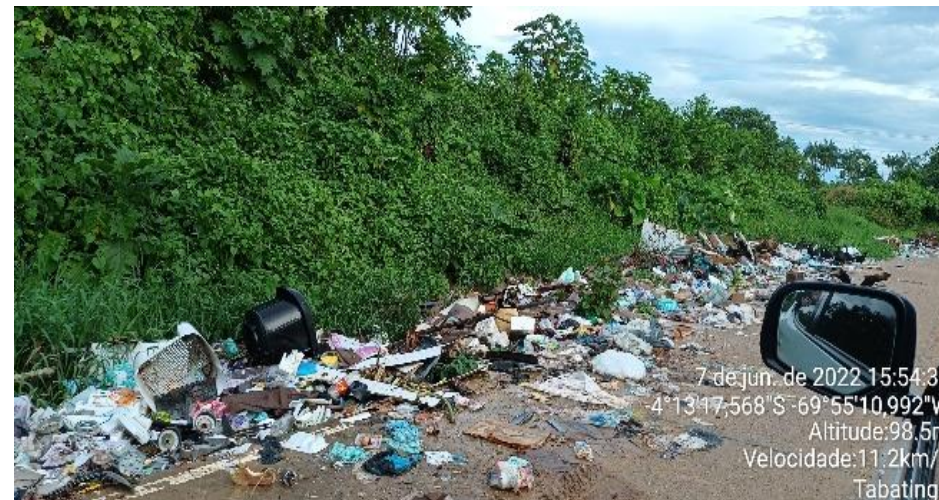
Resíduos lançados na estrada de acesso ao vazadouro de Tabatinga.

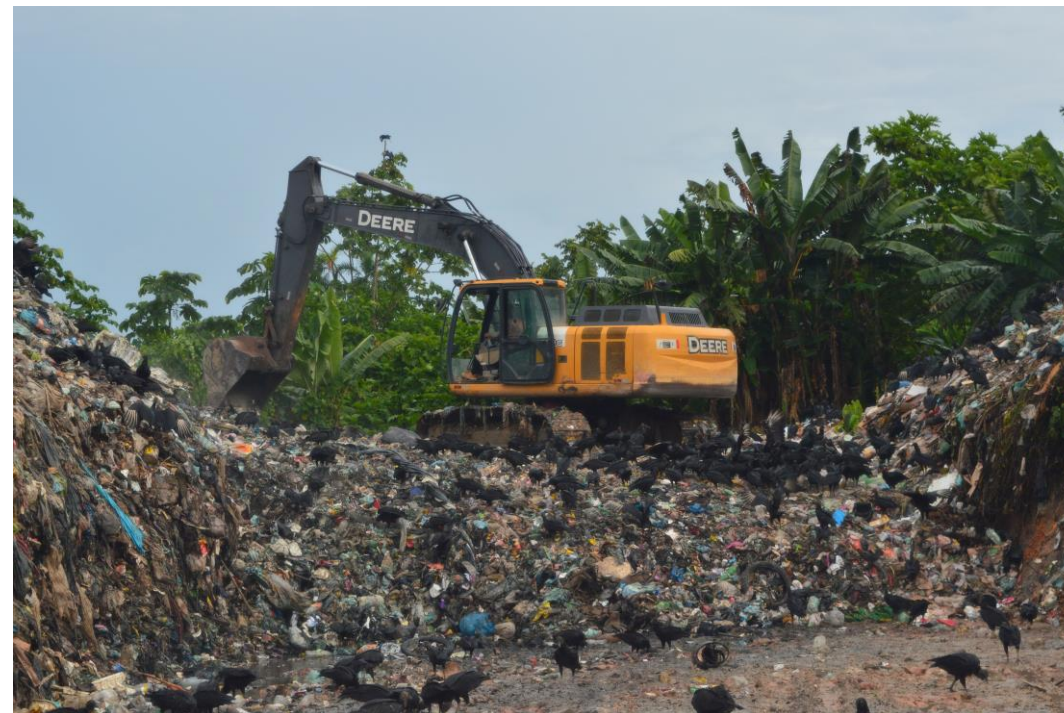
Pilhas de resíduos e presença de vários *Coragyps atratus* (Urubu-de-cabeça-preta).

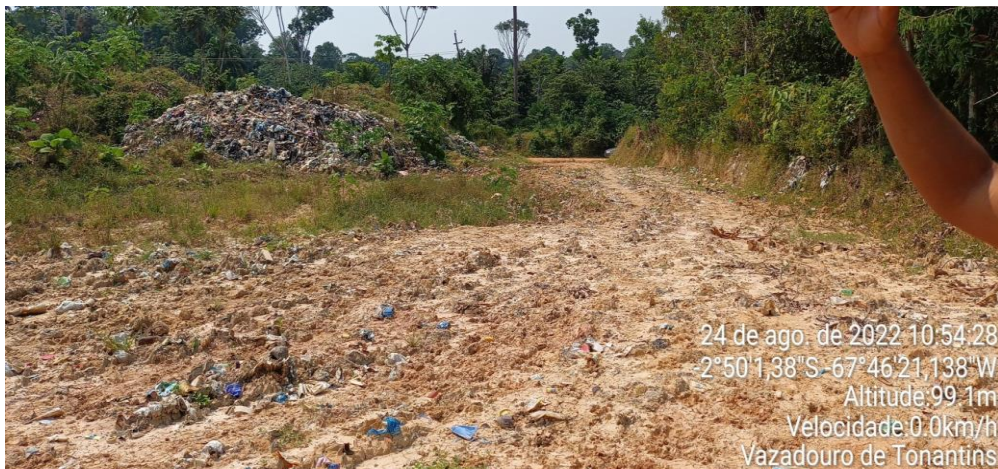
Entrada do Vazadouro Municipal de Tonantins que não possui cercamento, nem guarita, sem controle de acesso de veículos e pedestres

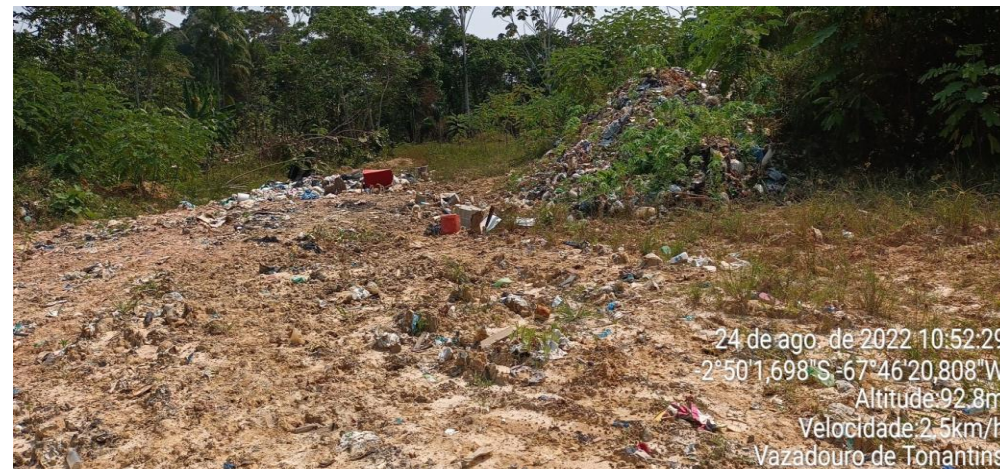
Deposição dos resíduos no Vazadouro Municipal de Tonantins sem cobertura, não tinha presença de catadores no local.

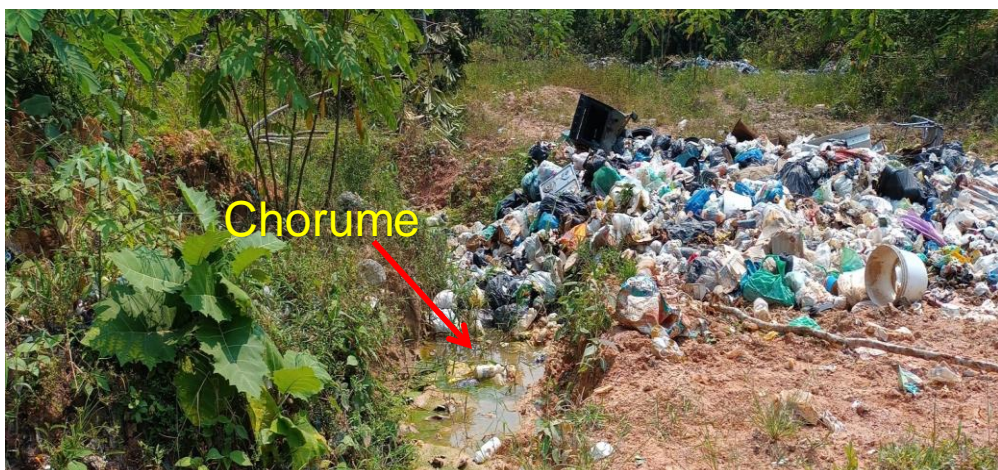
Deposição dos resíduos no Vazadouro Municipal de Tonantins sem cobertura e presença de chorume.

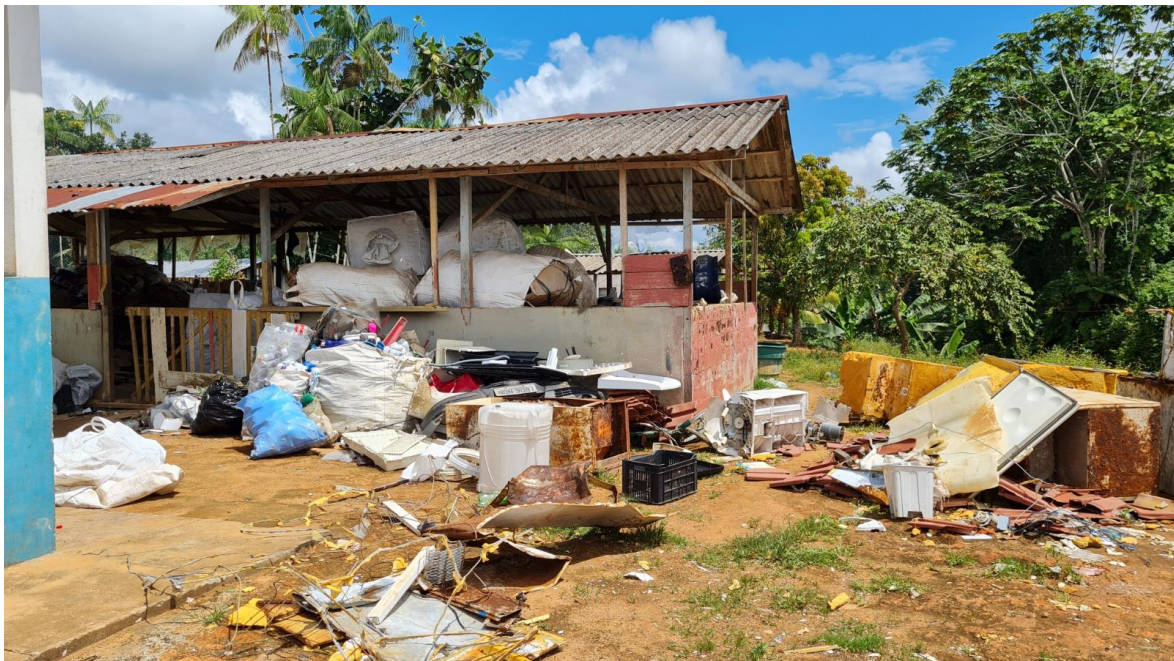
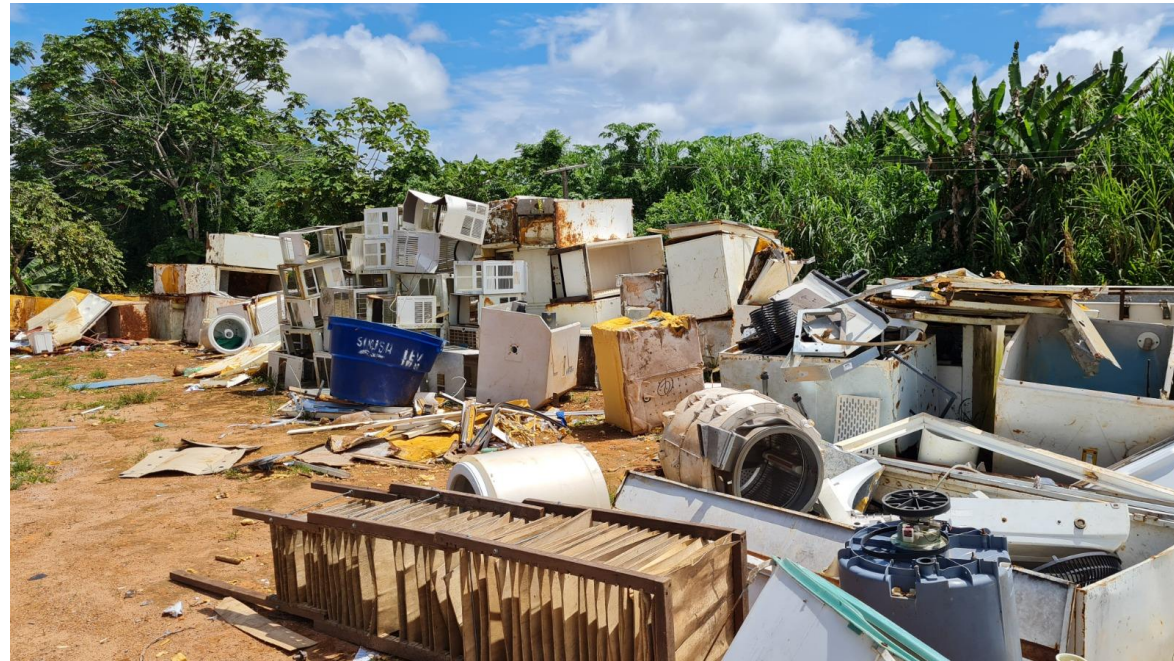
São Gabriel da Cachoeira - galpão da cooperativa mas num tem como escoar. Logística muito cara.
