OFÍCIO REQUISITÓRIO nº 20 /2020/MP – Coordenadoria de Infraestrutura e Acessibilidade

Rachadura em viaduto na Avenida Mário Ypiranga, em Manaus, representa risco de acidente

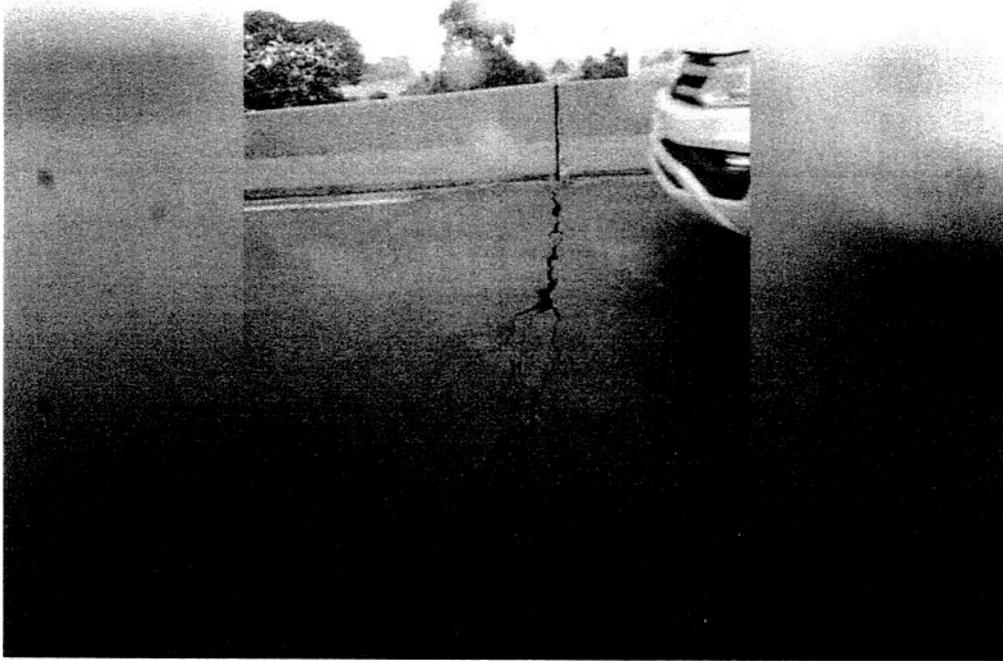
Rachadura no viaduto Ayrton Senna, na Avenida Mário Ypiranga, próximo à Unip (Foto: ATUAL)

MANAUS – Uma rachadura na parte central do viaduto Ayrton Senna, na Avenida Mário Ypiranga, zona centro-sul de Manaus, próximo à Unip (Universidade Paulista), coloca em risco motoristas e passageiros que passam pelo trecho diariamente. Ao passar pelo vão, os carros sofrem solavancos.

Imagem captada pela equipe do ATUAL na manhã desta quarta-feira, 12, mostra as dimensões da falha no viaduto que compõe uma das principais vias da capital, ligando a Avenida Torquato Tapajós à zona centro-sul da cidade. Em horários de pico, o fluxo no local é intenso.

É cediço que independentemente do tamanho e do tipo, as fissuras e trincas são indicativos que a estrutura está sob tensão. Assim, denota-se possível comprometimento da capacidade de resistência da concretagem e da alvenaria utilizadas, o que pode ser um indicativo de problemas mais sérios. Com isto, impõe-se urgência na verificação da estrutura atingida, bem como adoção imediata das providências cabíveis (se for o caso).
