IPAAM
Instituto de Proteção Ambiental
do Amazonas

Panorama da Destinação Final de Resíduos Sólidos Urbanos no Estado do Amazonas

Atual cenário dos vazadouros/lixões do estado do Amazonas

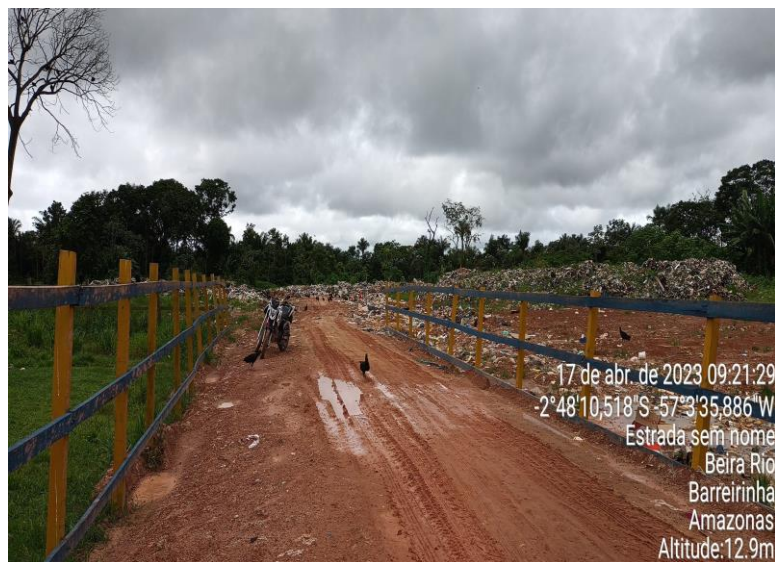
Vista frontal do vazadouro, dotado de cercamento.

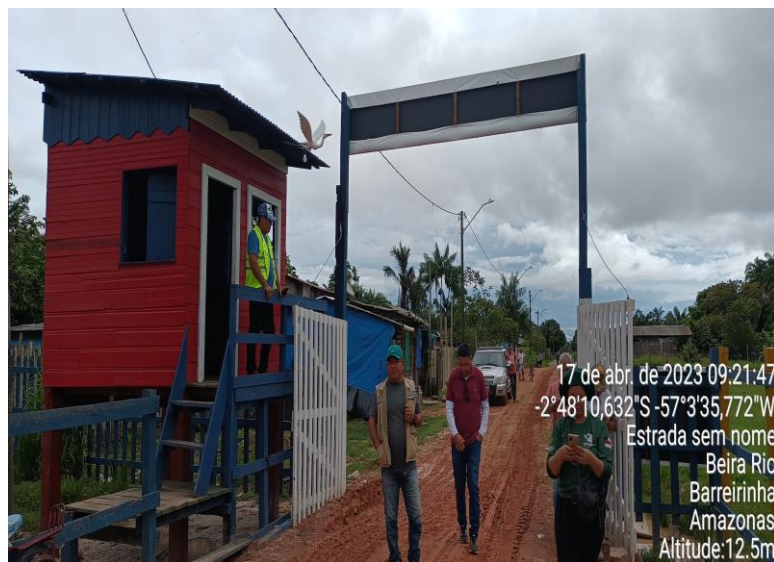
Guarita para abrigo de um servidor da Prefeitura Municipal de Barreirinha, o qual realiza o controle do acesso de terceiros ao interior deste.

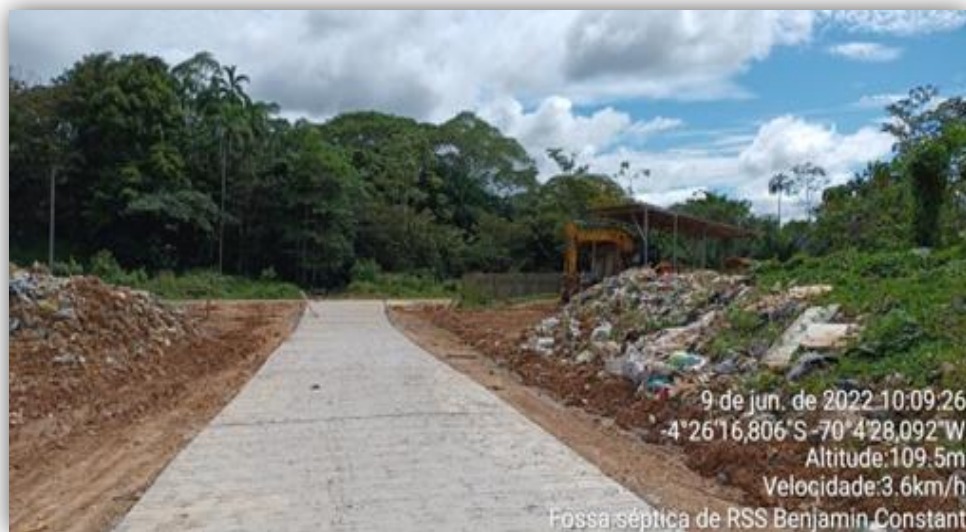
Acesso pavimentado do Vazadouro.

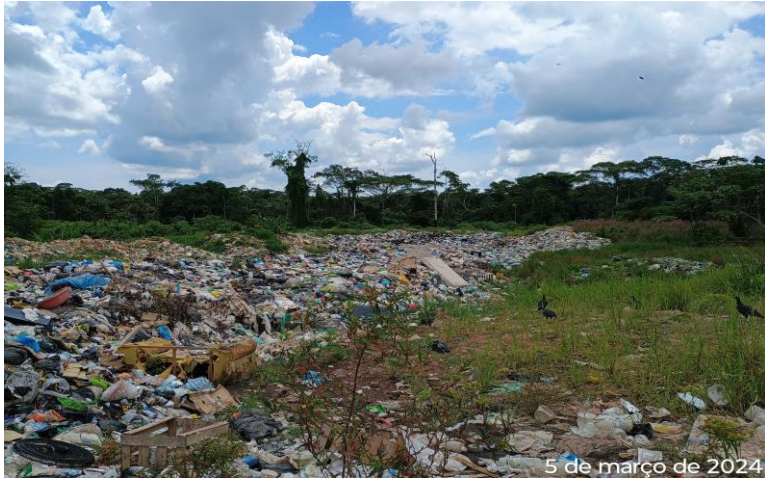
Rampa de acesso às áreas de disposição de resíduos sólidos, totalmente tomadas por pilhas de lixo. Vazadouro em total descontrole .

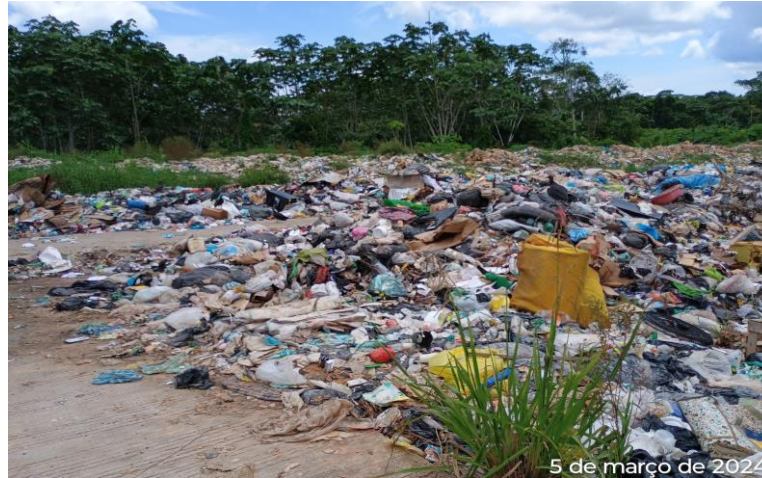
Acesso pavimentado do Vazadouro tomado por lixo.

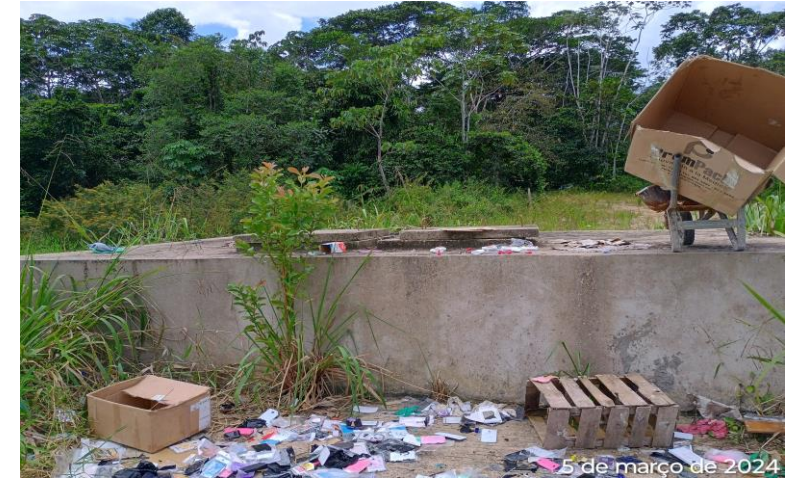
Aspecto da Fossa Séptica que vem sendo operada irregularmente, com o lançamento de resíduos que não são RSSS .

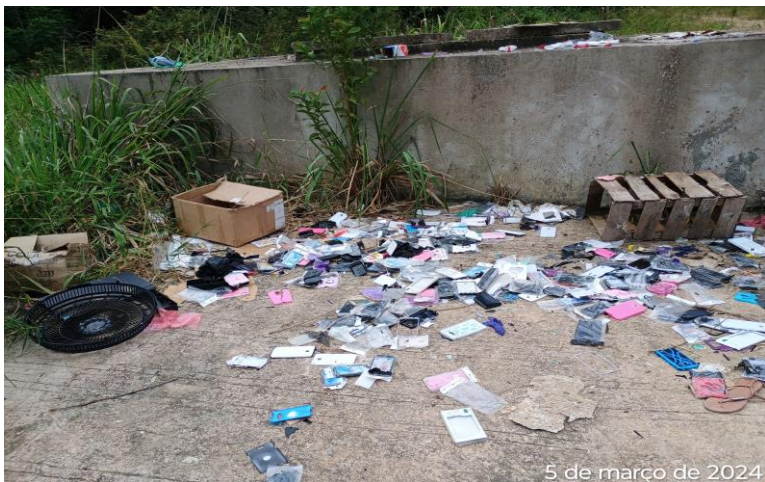
Aspecto da Fossa Séptica que vem sendo operada irregularmente, com o lançamento de resíduos que não são RSSS .

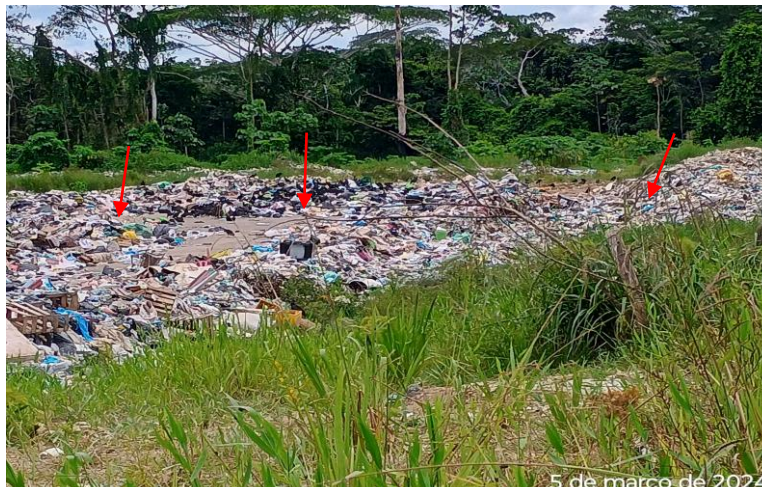
Fossa séptica construída no vazadouro de Benjamin Constant para depósito de RSS.

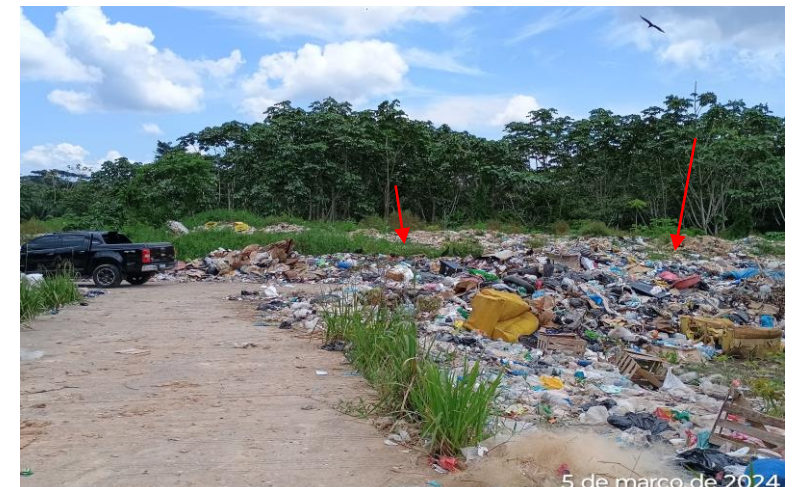
Fossa séptica construída no vazadouro de Benjamin Constant para depósito de RSS.

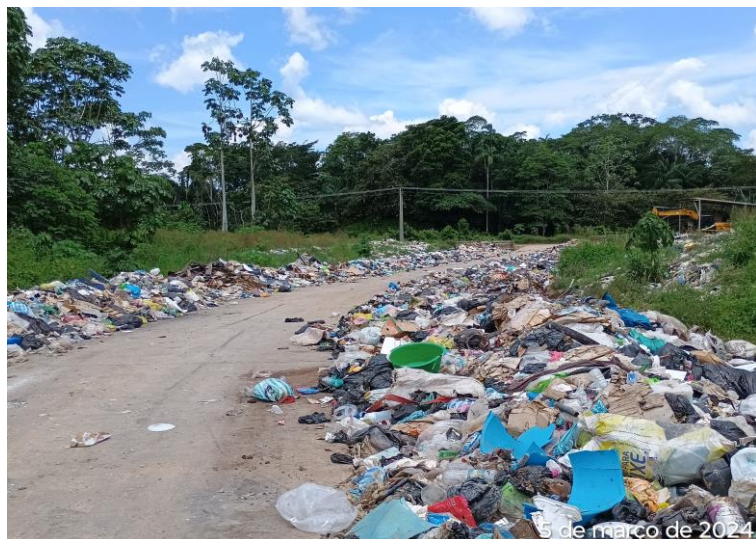
Acesso às áreas de disposição de resíduos comprometido pela depósito irregular destes.

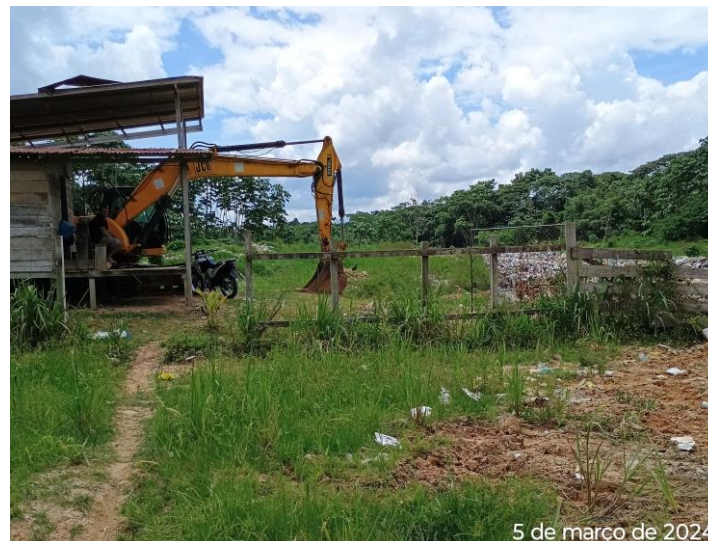
Máquina danificada possivelmente aguardando reparos.

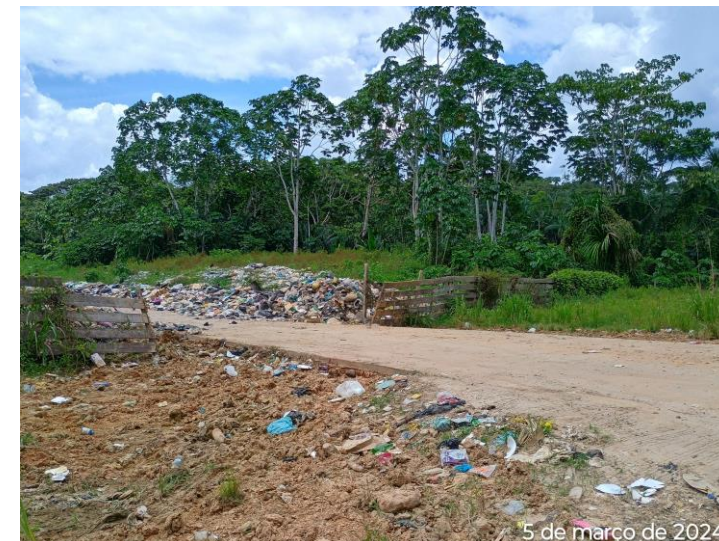
Área de acesso ao vazadouro, as pilhas atualmente se encontram dispostas da entrada até aos fundos do vazadouro, já não existe porteira para evitar o acesso de terceiros, somente parte de um cercamento como forma de delimitá-lo.

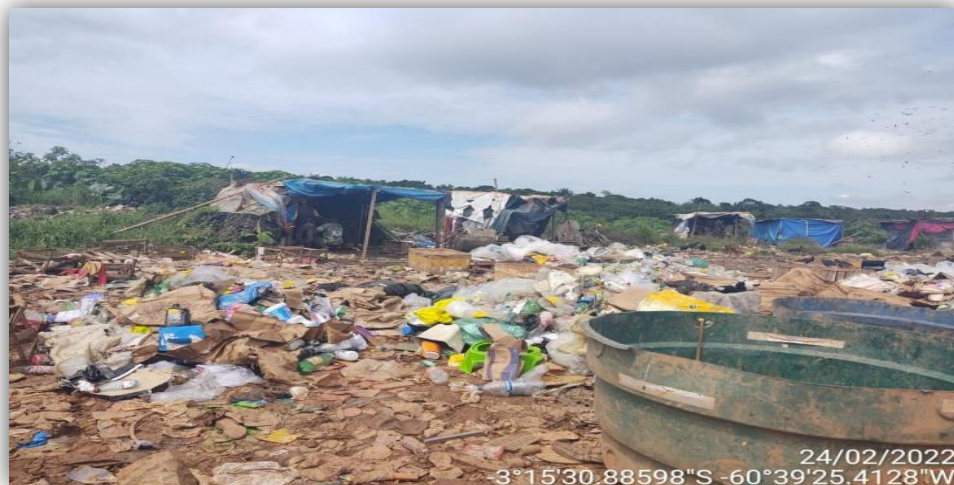
Barracas dos catadores locais do vazadouro de Manacapuru/AM.

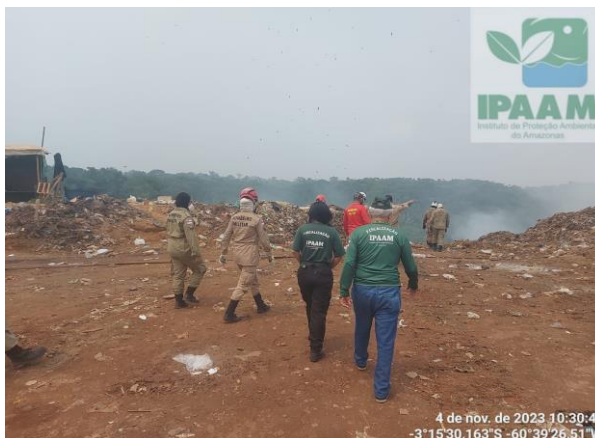
A infraestrutura do Corpo de Bombeiros operando no lixão para ajudar a controlar o incêndio no interior do vazadouro.

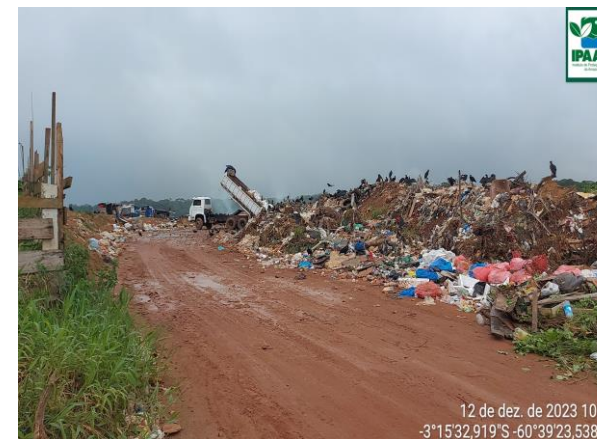
Aspecto das pilhas de diversos resíduos, inclusive de pneus e outros que não se tem conhecimento, pois o vazadouro não tem controle do acesso e nem da tipologia do que é depositado lá.

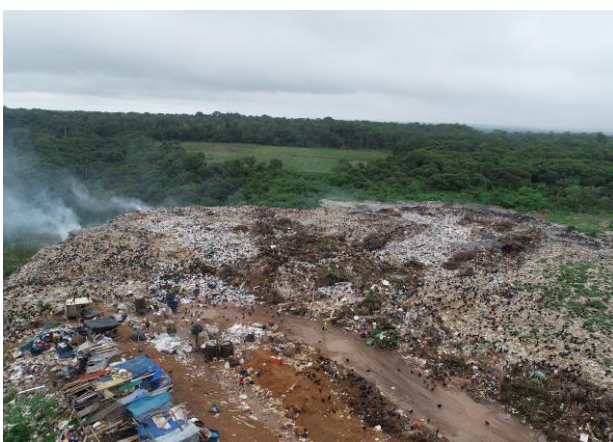
As Imagem realizadas pela manipulação de um drone, onde é possível ver a fumaça, e a presença de catadores e o bairro ao lado do lixão

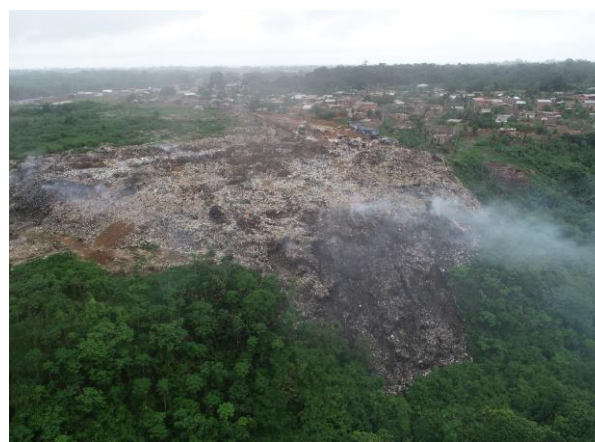
A fumaça e o fogo que se espalhou no interior do vazadouro; causando incômodas as pessoas que se encontravam no local e em áreas adjacentes ao evento.

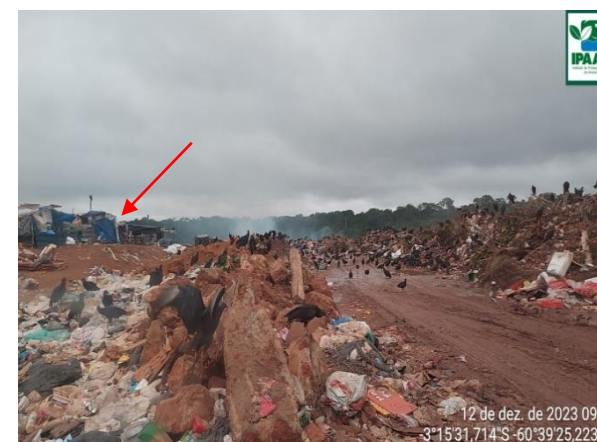
Fogo do maciço e abrigo de catadores e armazenamento de materiais triados no interior do vazadouro.

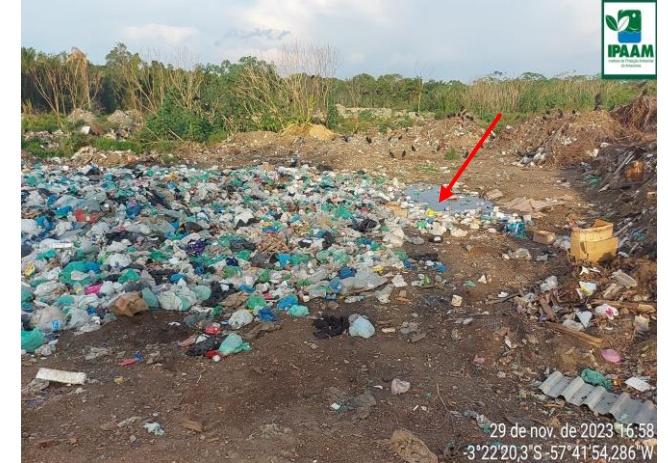
No vazadouro foi detectado a existência de todos os tipos de resíduos, inclusive o Resíduo Sólido de Serviços de Saúde -RSSS

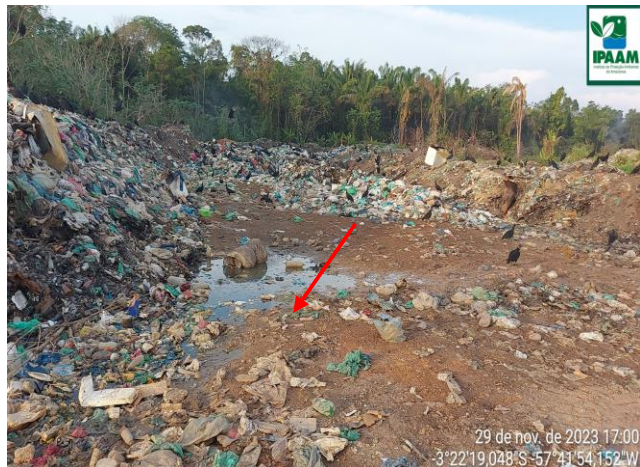
No vazadouro foi detectado a existência de todos os tipos de resíduos, inclusive o Resíduo Sólido de Serviços de Saúde -RSSS

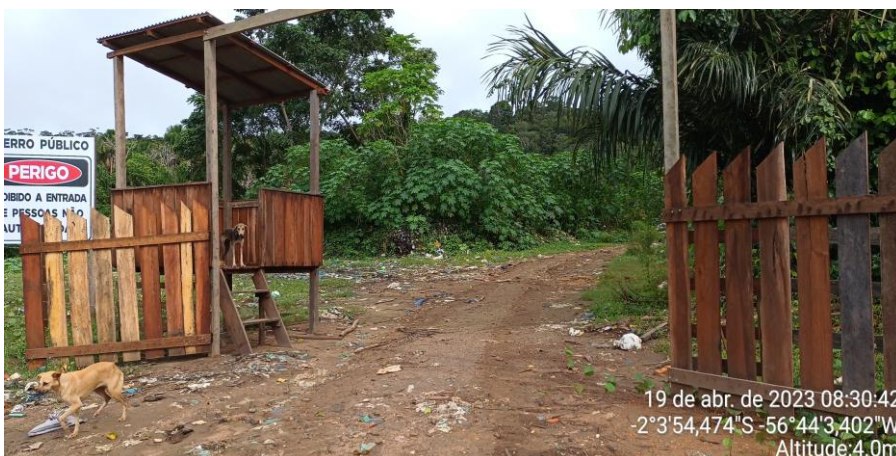
Pequena infraestrutura para controle do acesso de terceiros ao interior do vazadouro, portão e pequena guarita, onde não fica ninguém para coibir a entrada de possíveis catadores.

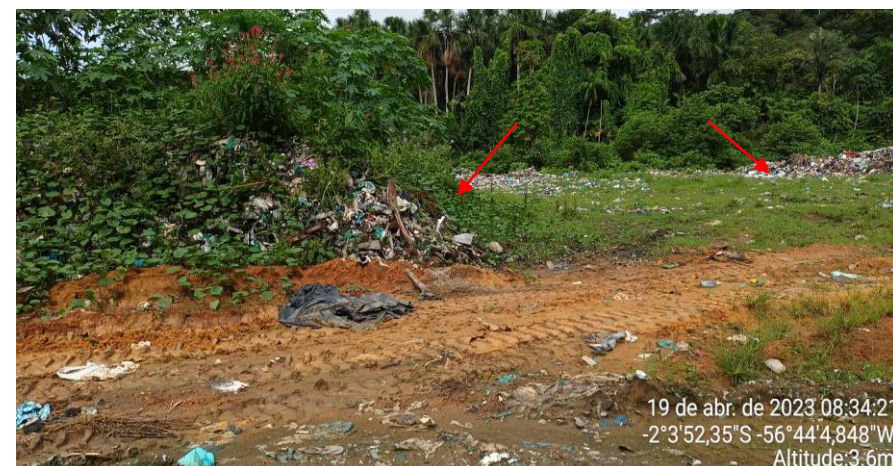
Pilhas que deverão passar por conformação topográfica e, posteriormente, serem recobertas por material argiloso e drenagens de águas superficiais, bem como efluentes gerados no maciço de resíduos

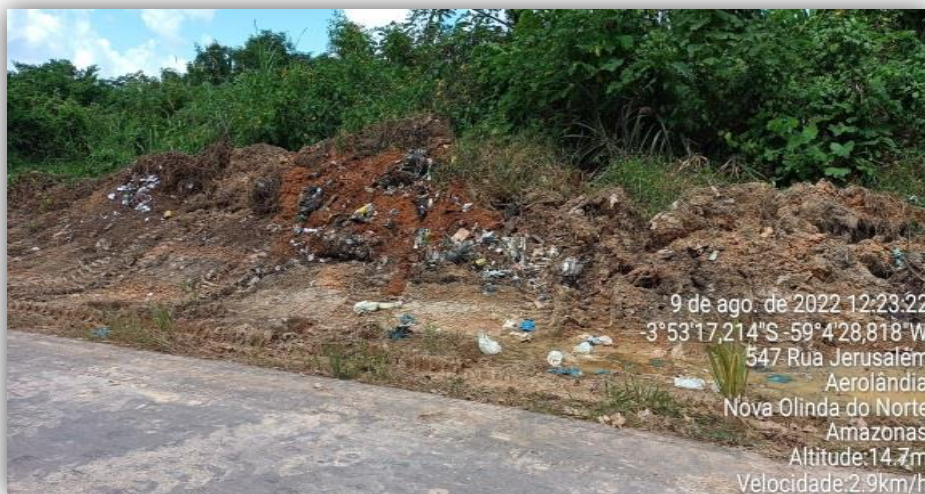
Área com resíduos domésticos nas adjacências do vazadouro, depositado pelos residentes.

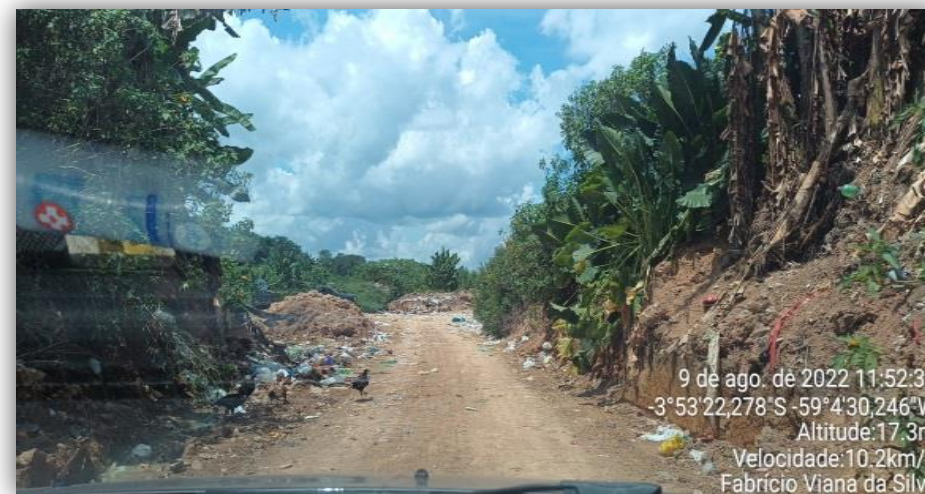
Segunda área de acesso ao vazadouro, encontra-se vários resíduos ao longo da mesma.

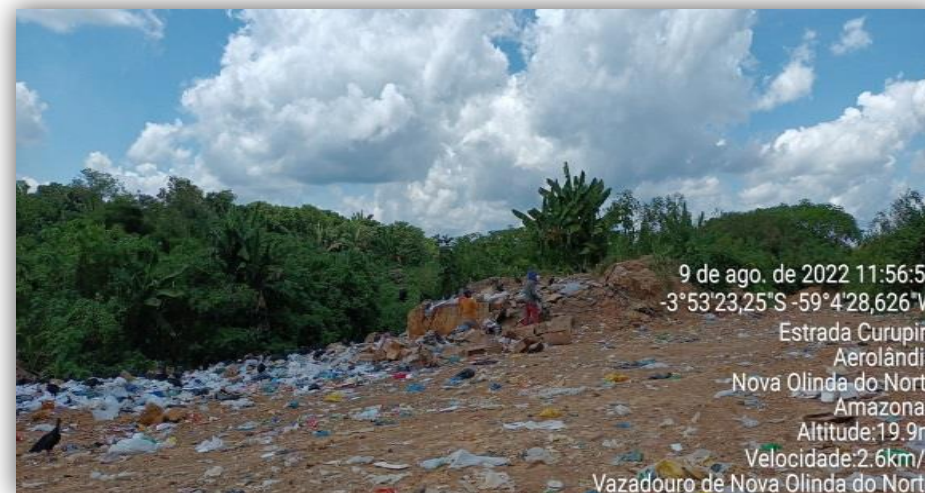
Presença de catadores irregulares no vazadouro com presença de vários urubus, que indica presença de resíduos orgânicos.

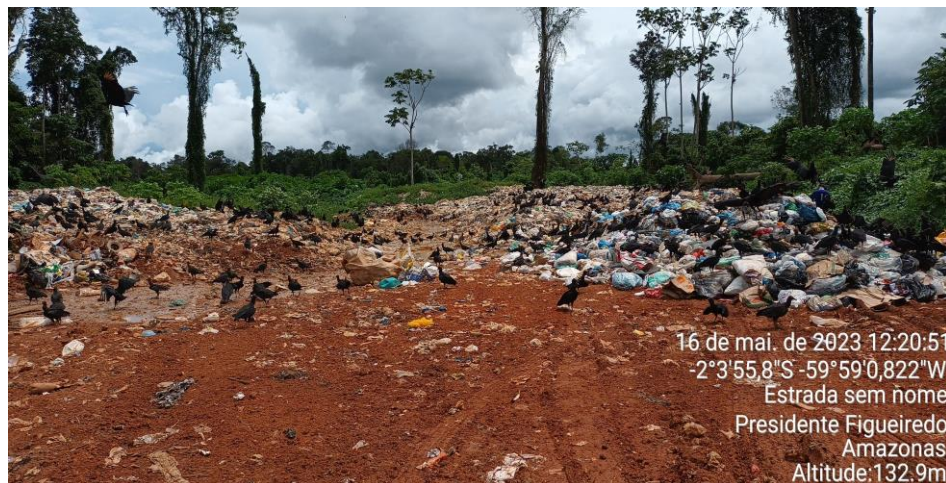
Aspecto de uma frentes de serviço no interior do vazadouro.

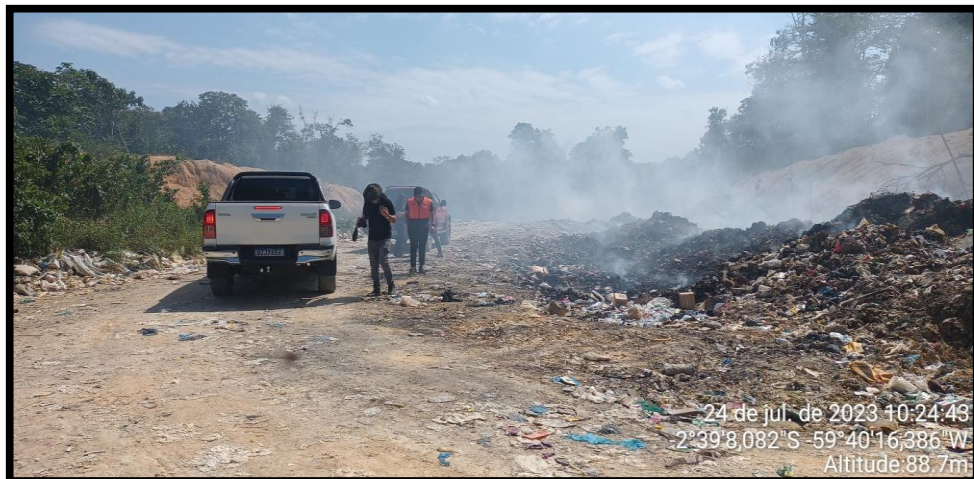
Resíduos depositados no vazadouro municipal queimando e ainda com presença de muita fumaça.

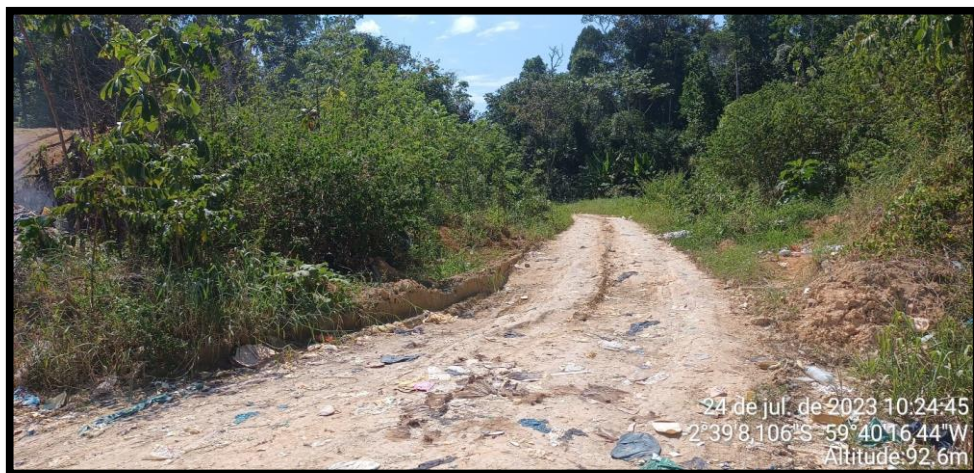
Ramal de acesso ao vazadouro municipal sem asfaltamento.

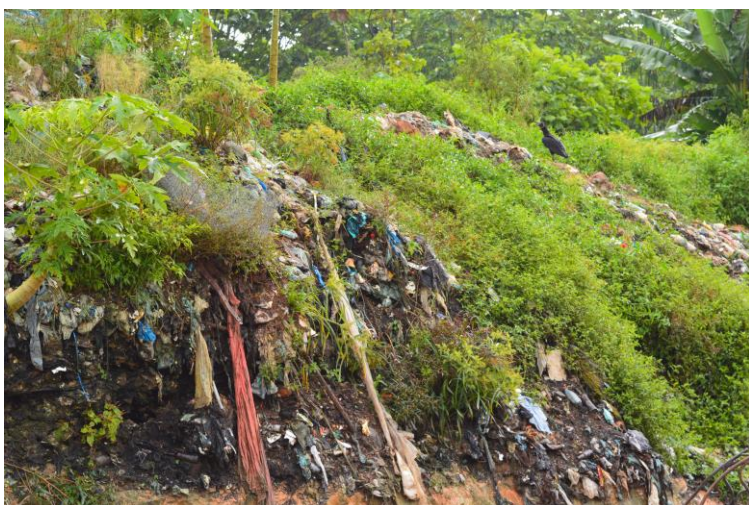
Resíduos lançados no maciço próximo a vegetação

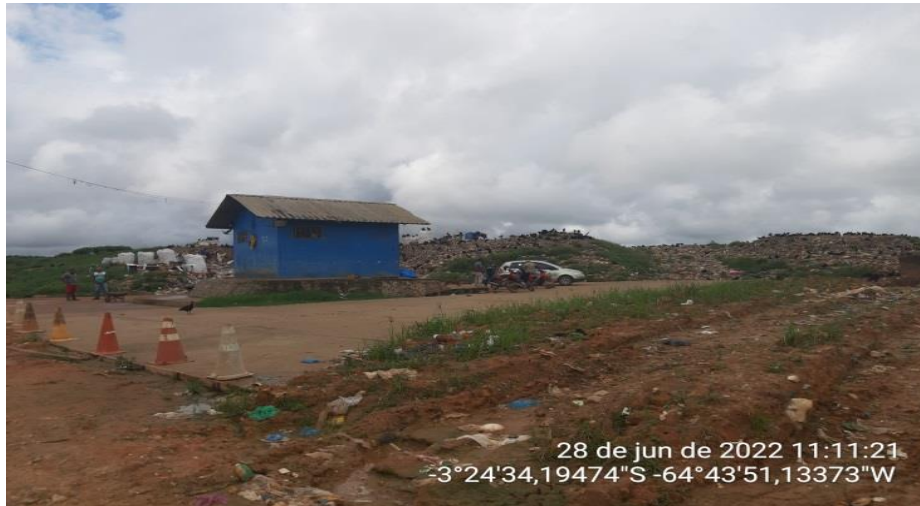
Vista da Guarita e entrada do Vazadouro (Lixão)

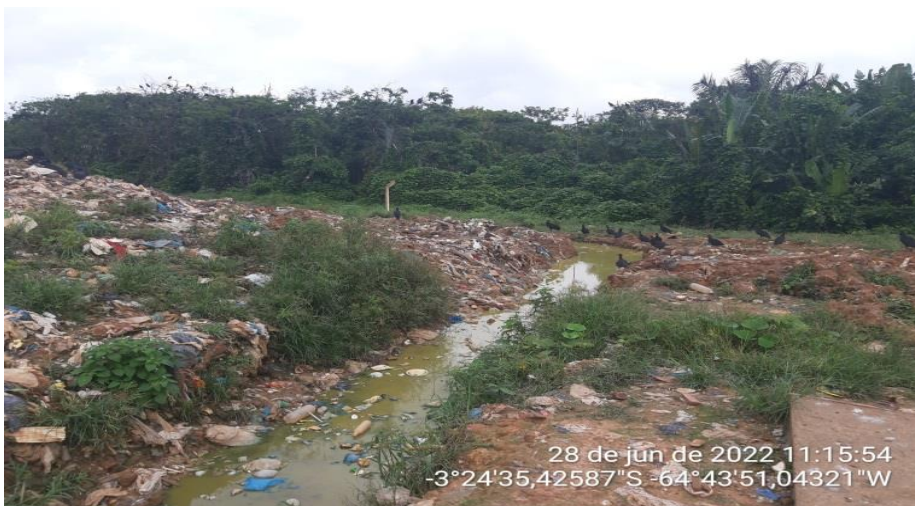
Vista da vala que está recebendo o Chorume em torno do vazadouro.

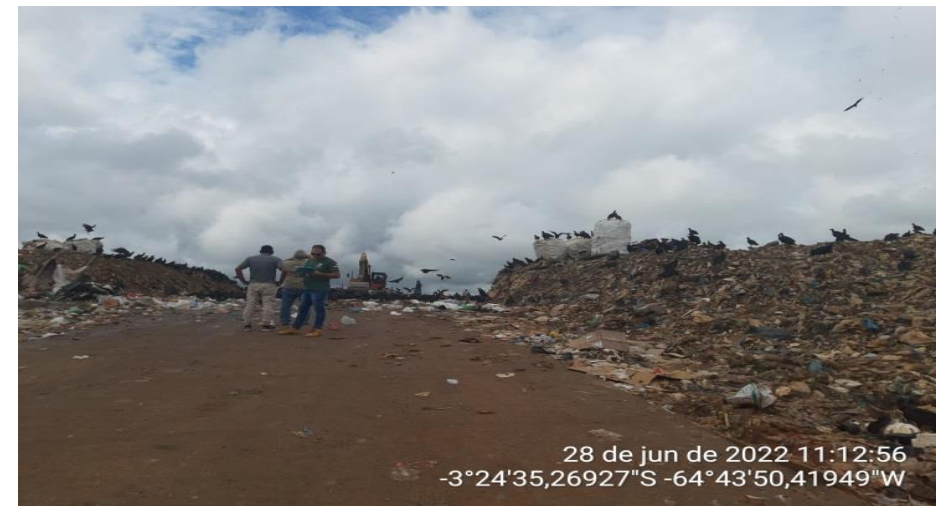
Rampa que dar acesso ao local do depósito do Resíduo.
