IPAAM
Instituto de Proteção Ambiental
do Amazonas

Panorama da Destinação Final de Resíduos Sólidos Urbanos no Estado do Amazonas

Atual cenário dos vazadouros/lixões do estado do Amazonas

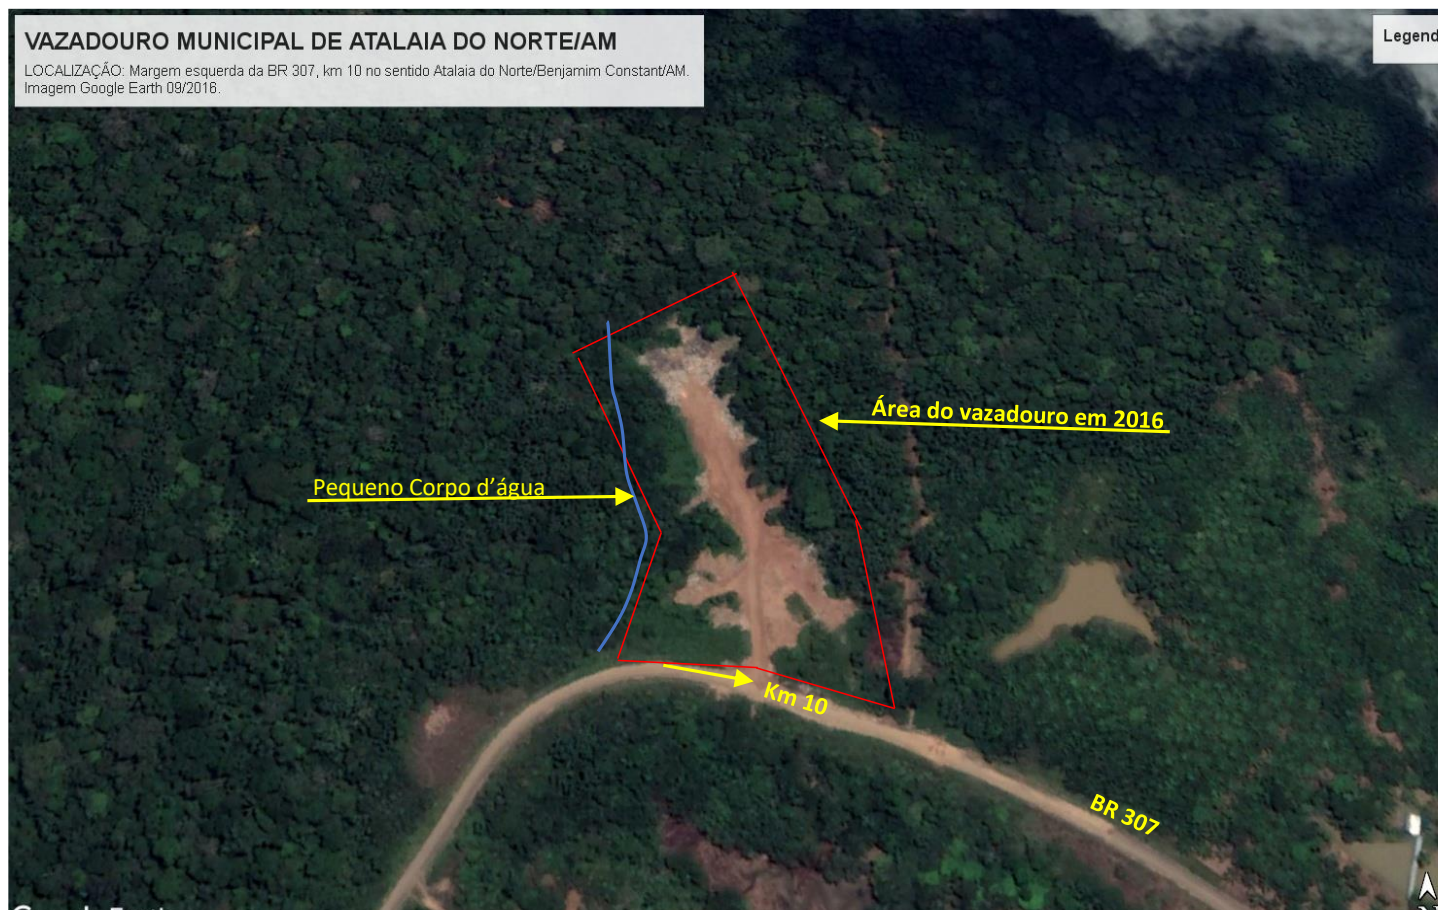
Mapa-Imagem: Localização da área que recebe os resíduos sólidos Urbanos – RSU, coletados na sede municipal de Atalaia do Norte /AM. Aspecto do vazadouro em 09 de 2016.

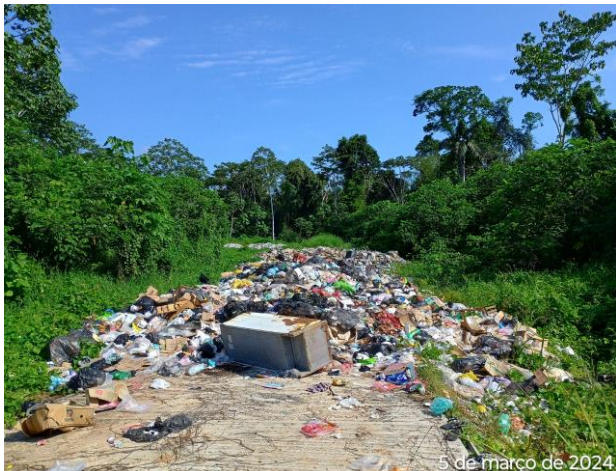
Aspecto das pilhas de RSU existentes na área do vazadouro municipal. O acesso é realizado por uma rampa que vai da borda da rodovia, até aproximadamente 100m, no sentido centro do depósito de RSU.

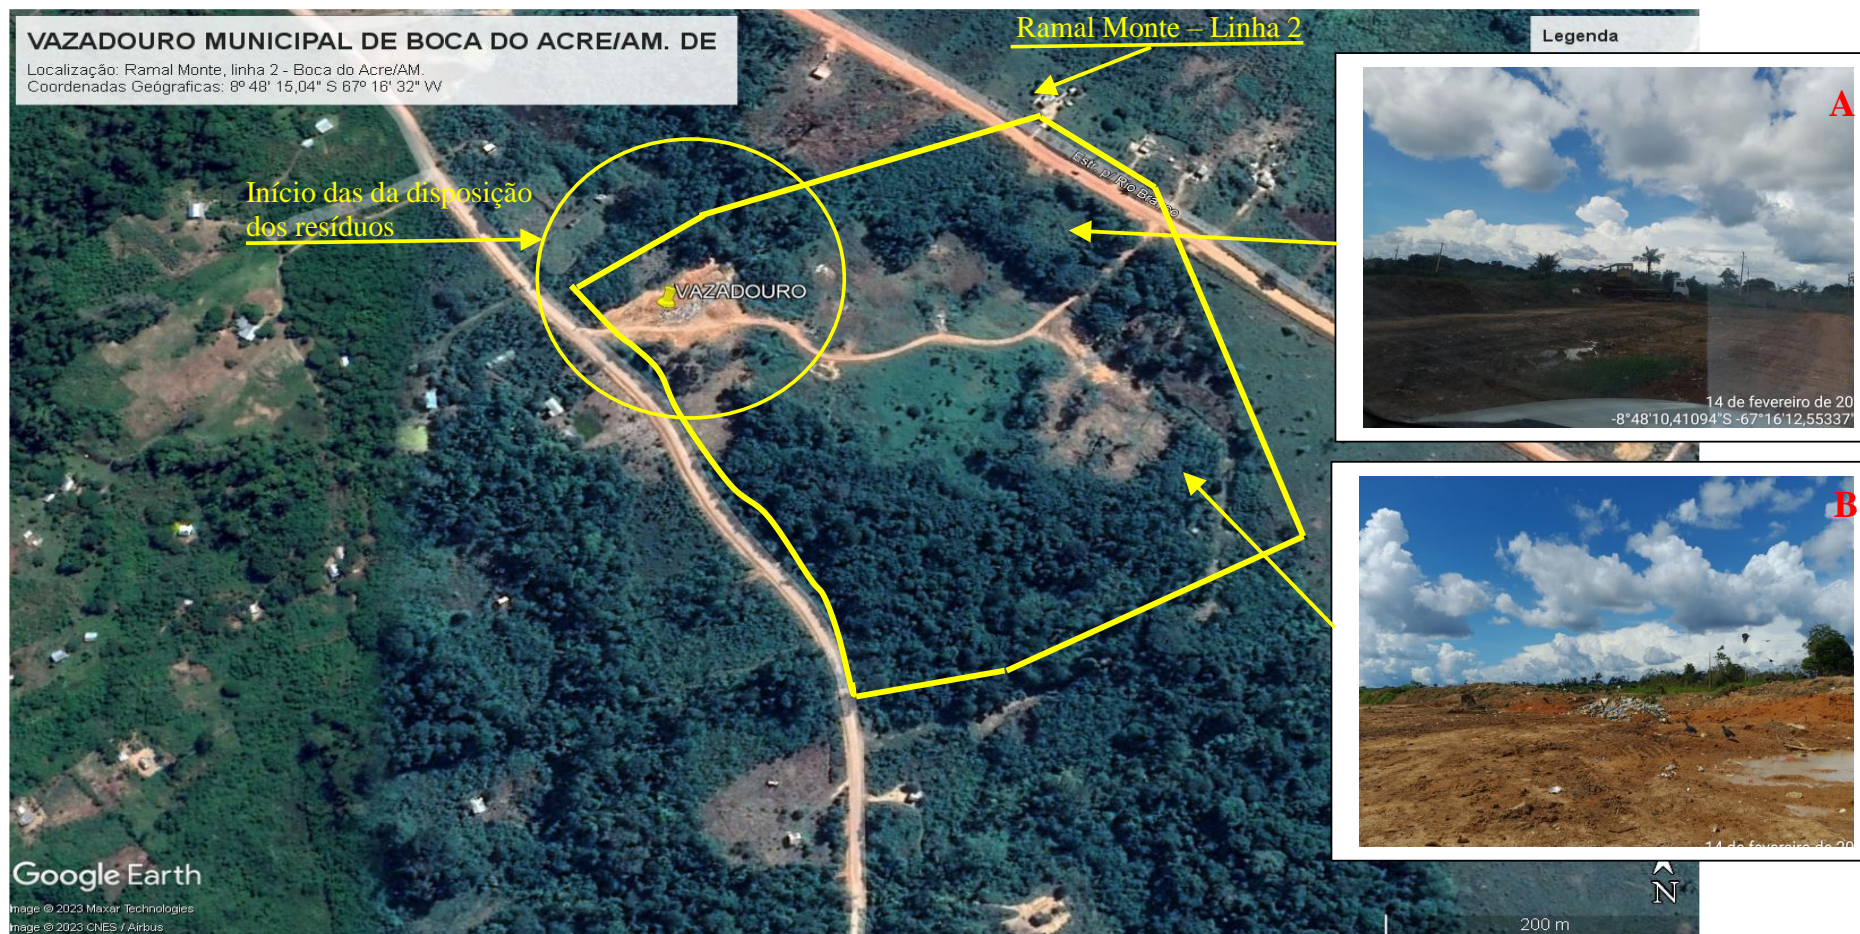
Mapa Imagem: Delimitação do imóvel que abriga o atual vazadouro municipal de Boca do Acre (2023)

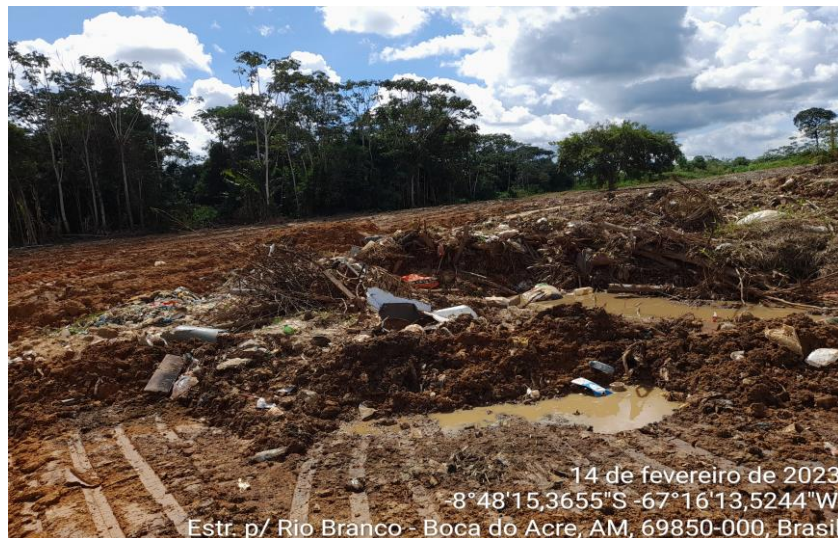
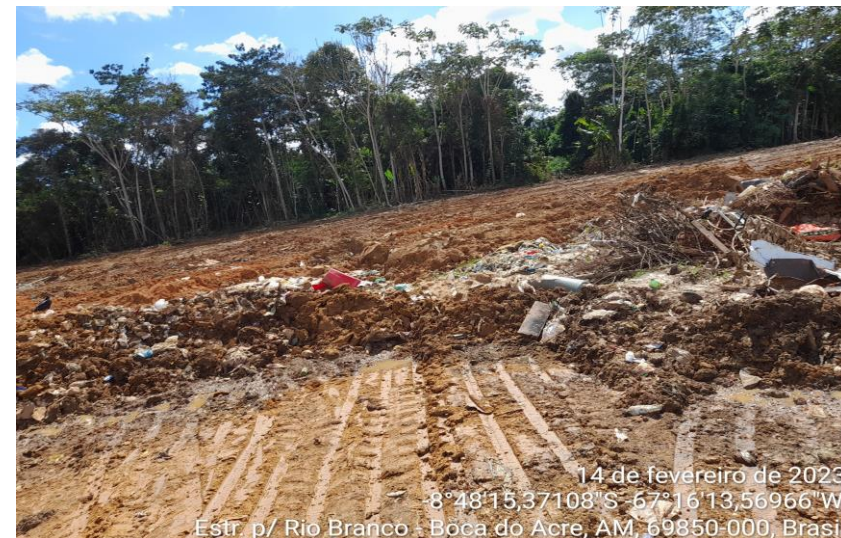
Aspecto do de RSU de Boca do Acre que vem sendo operado como lixão, sem a mínima infraestrutura para tratamento de efluentes gerados pela decomposição de matéria orgânica ali disposta.

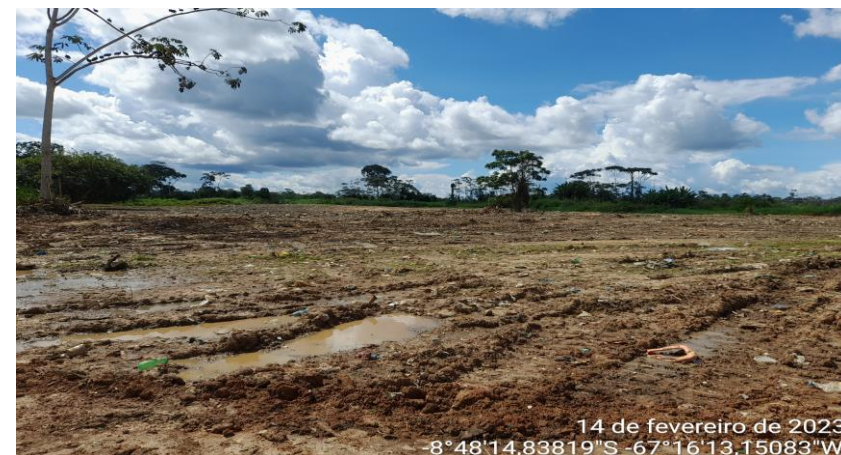
Área do vazadouro que teve a vegetação suprimida para criar espaço para a disposição de RSU e que também foi realizada a recomformação do maciço de resíduos (espalhamento), área sem drenagem para líquidos lixiviados e outros efluentes.

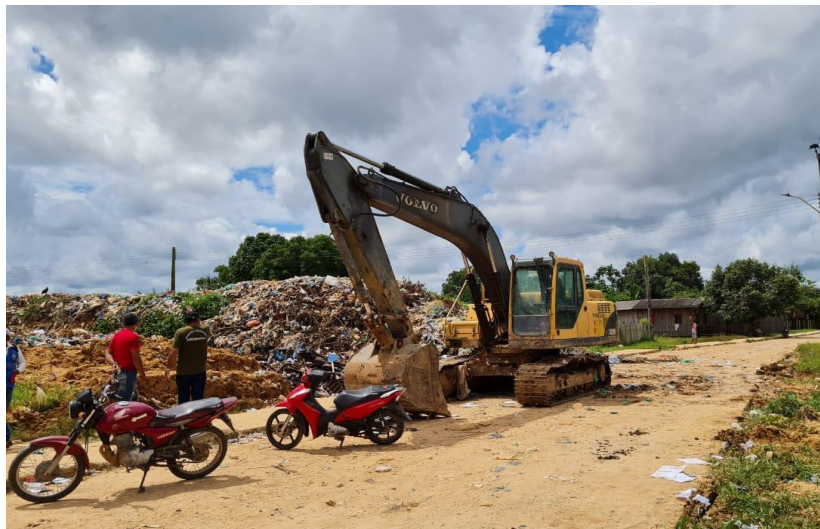
Vazadouro da sede municipal de Eirunepé/AM, às margens da Estrada do Xita, área urbana, que recebe Resíduos Sólidos Urbanos - RSU e Resíduos Sólidos do Serviço de Saúde – RSSS..

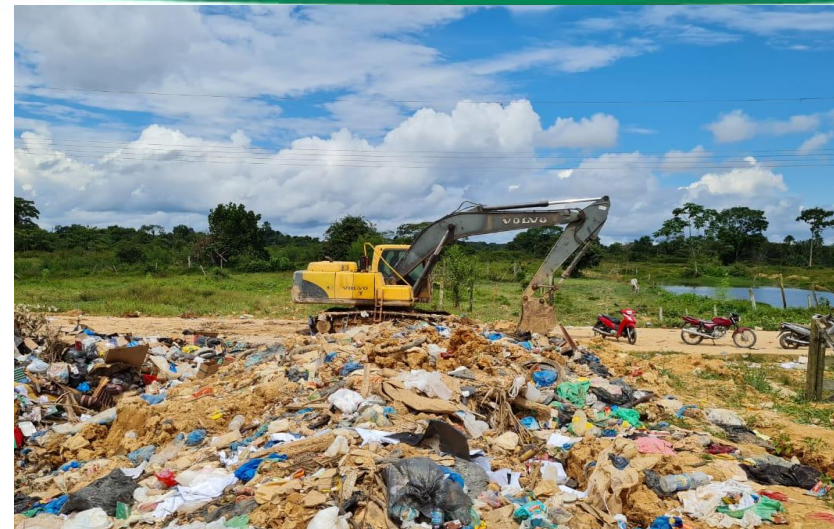
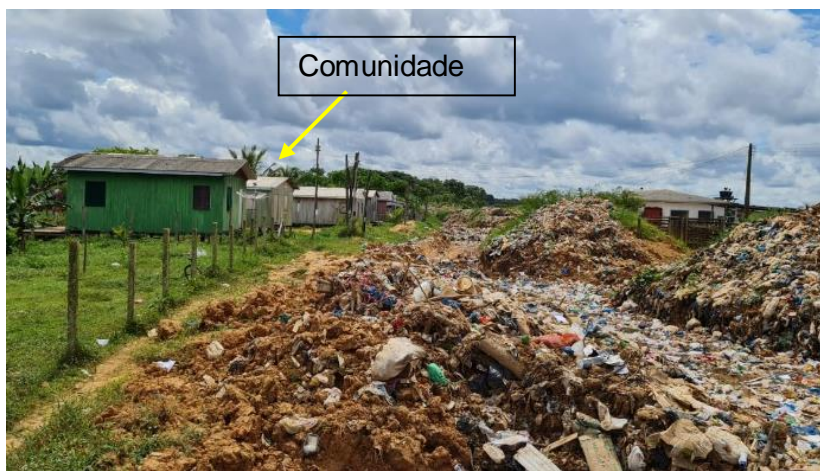
Comunidade ao lado do vazadouro da sede municipal, instalada numa área que já recebeu resíduos sólidos e foi compactada.

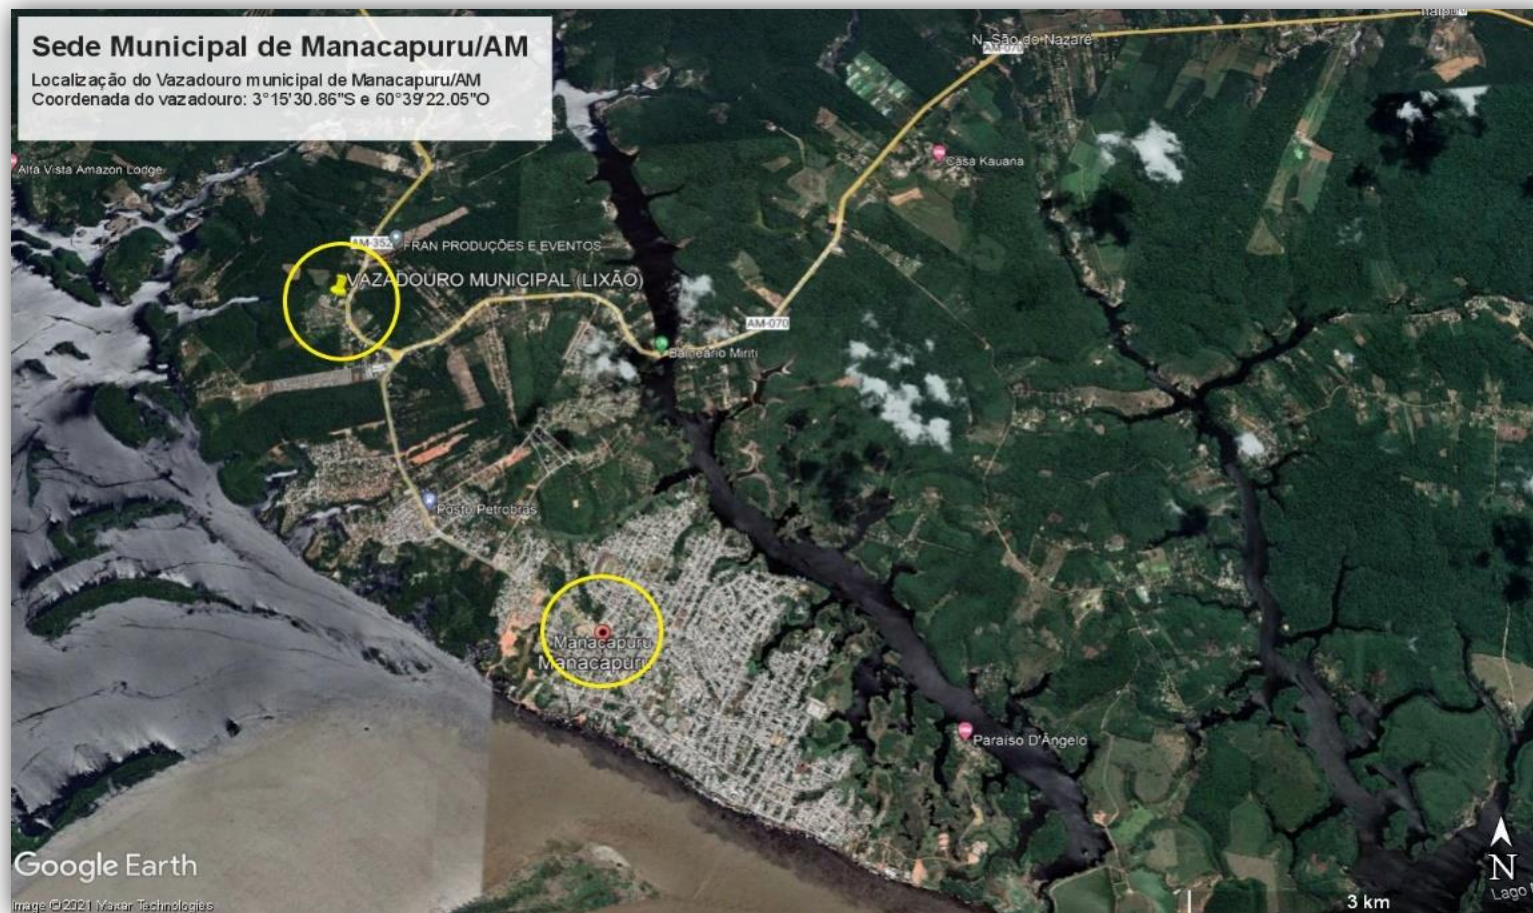
Mapa Imagem: Localização do vazadouro do município de Manacapuru/AM, perímetro urbano.

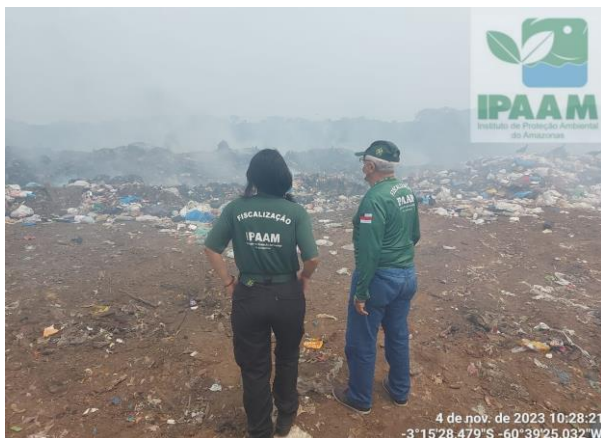
Grande nuvem de fumaça com odor característico, foi o que resultou da intervenção

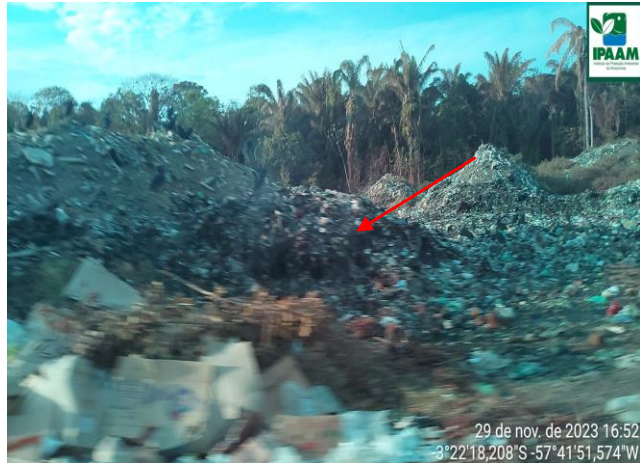
Queima de resíduos em áreas do vazadouro

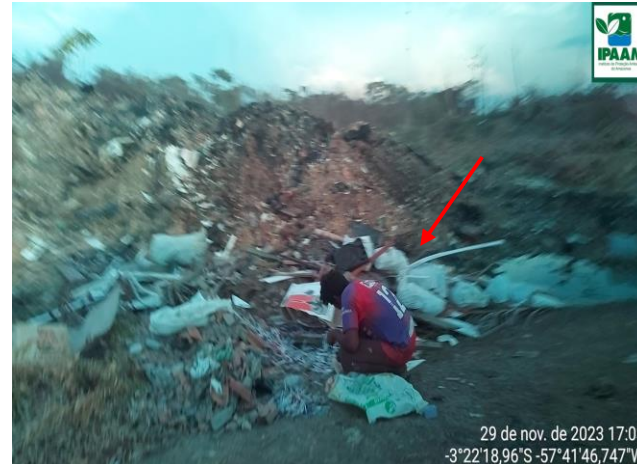
Presença de catadores

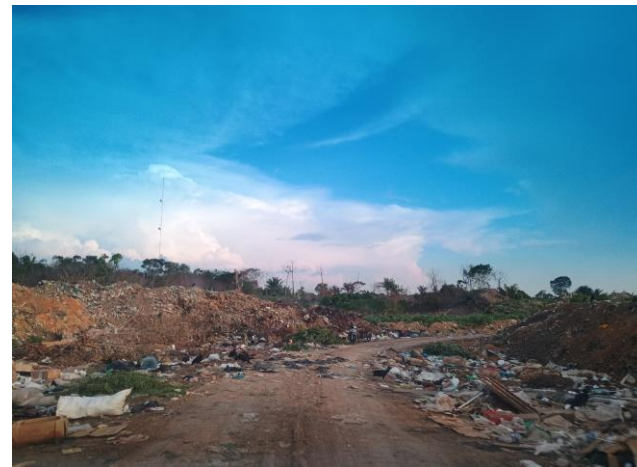
Na parte frontal do vazadouro não há cercamento nem porteira para a realização do controle de entrada de veículos com carga de RSU e acesso de catadores, e também a implantação de guarita para servir de abrigo de funcionário da PMM que deverá exercer a figura de controlador de acessos em tempo integral.

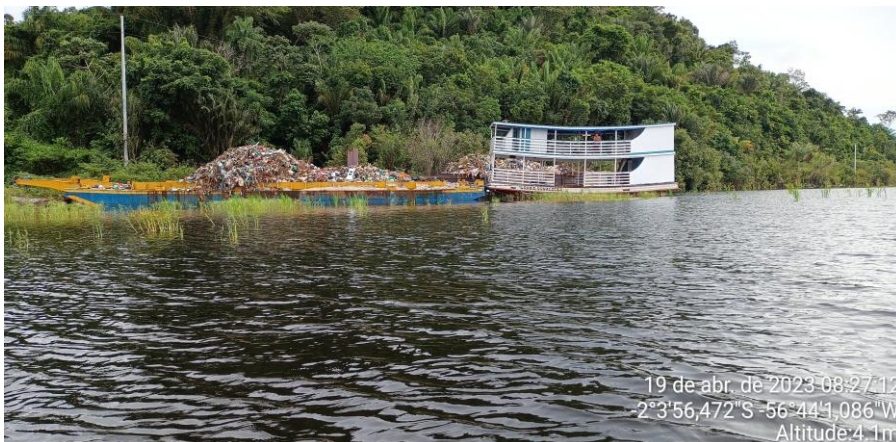
Aspecto da balsa que transporta os RSU até a área do vazadouro irregular.

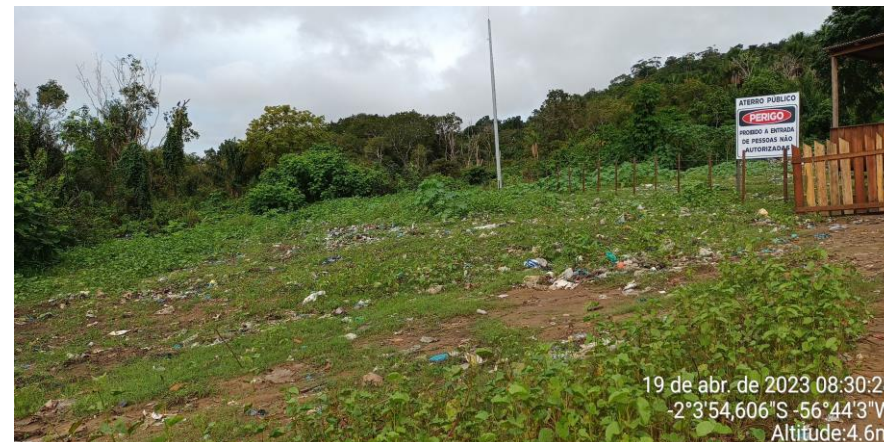
Área frontal ao vazadouro municipal (praia) tomada pelo lixo.

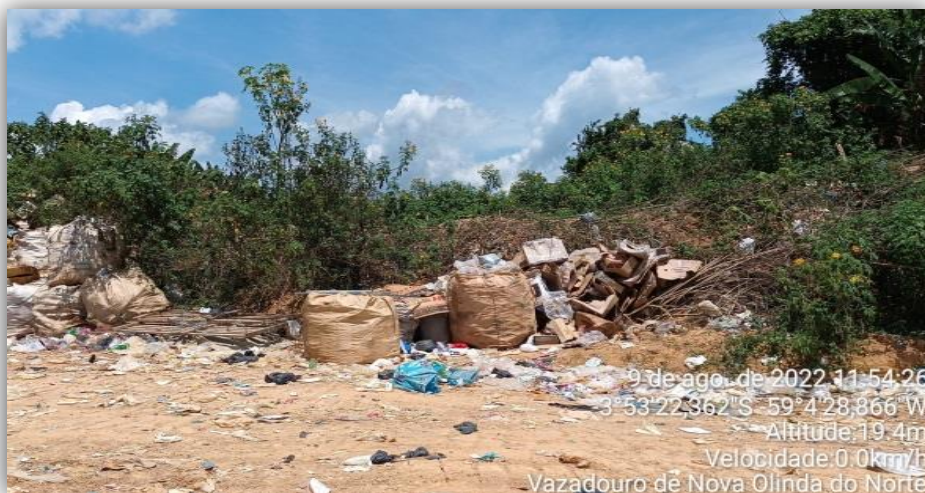
Visão parcial de resíduos urbanos, com diversos resíduos sólidos (papelão, plástico, sucatas metálicas).

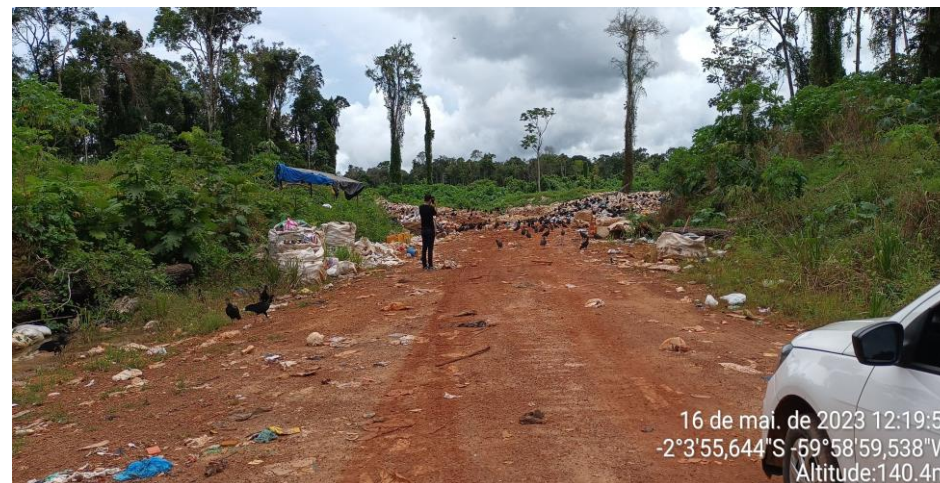
Pilhas de lixo se misturam a material trado por catadores que trabalham no seu interior, atividade insalubre.

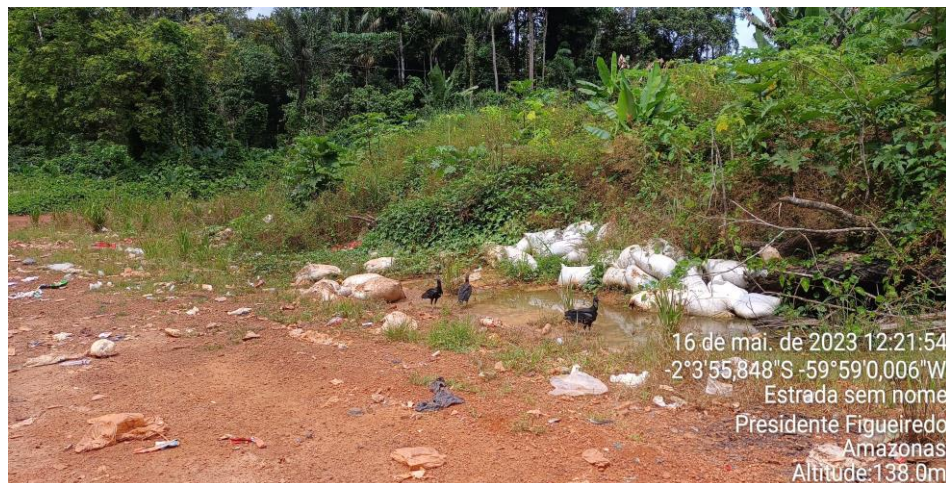
Pilhas de resíduos que já estão cobertas por vegetação.

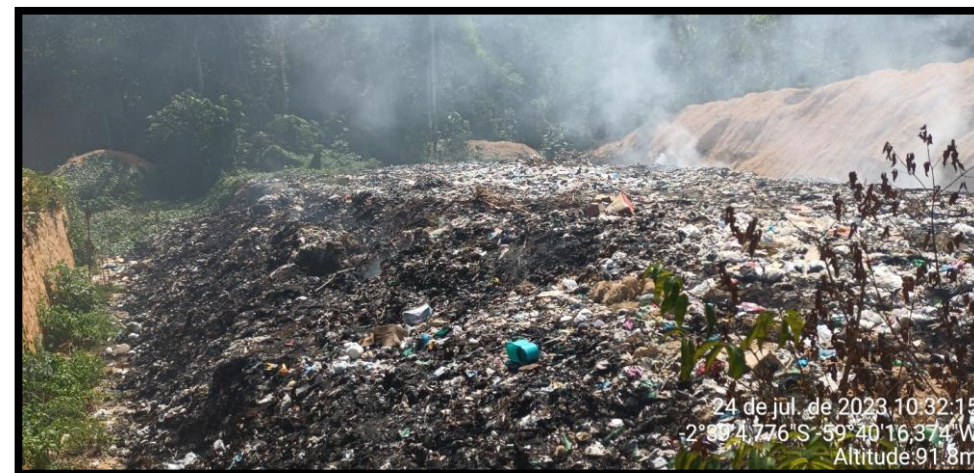
Resíduos não recebem material de cobertura e são constantemente queimados.

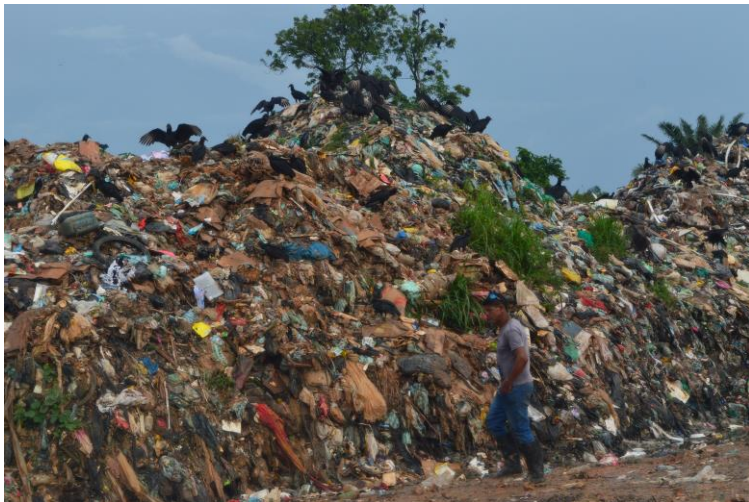
Resíduos despejados no vazadouro sem classificação e identificação.

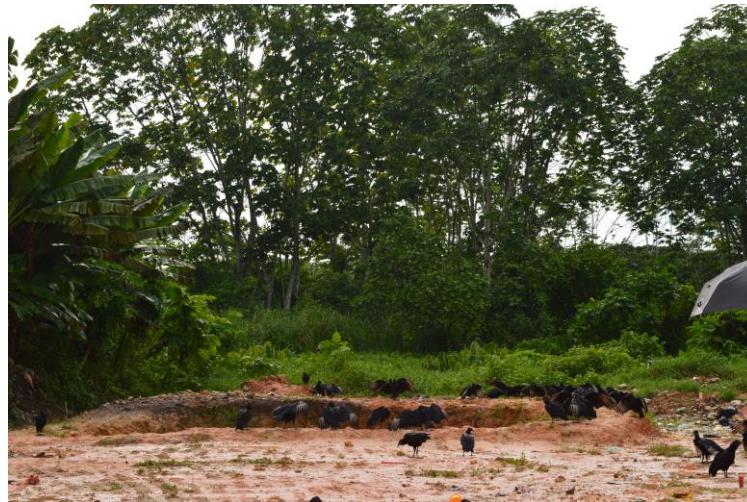
Vala destinada ao depósito de RSSS, entretanto, está disposta irregularmente por ser permeabilizante e está a céu aberto.

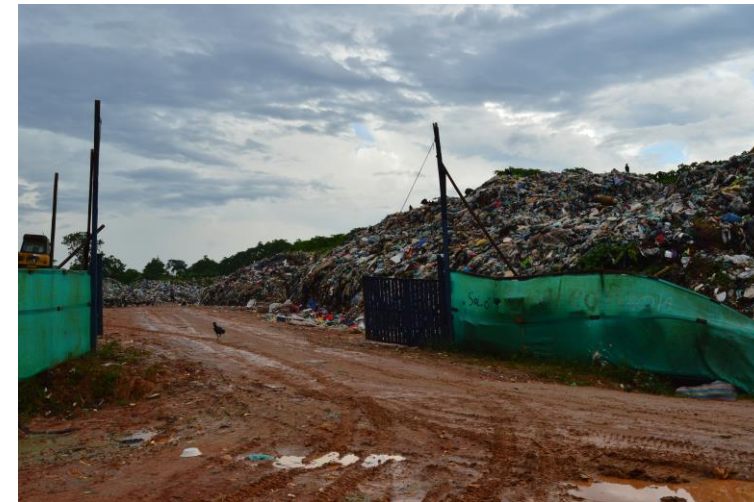
Vista frontal e entrada do vazadouro, nota-se que não há guarita para controle de entradas e saídas.

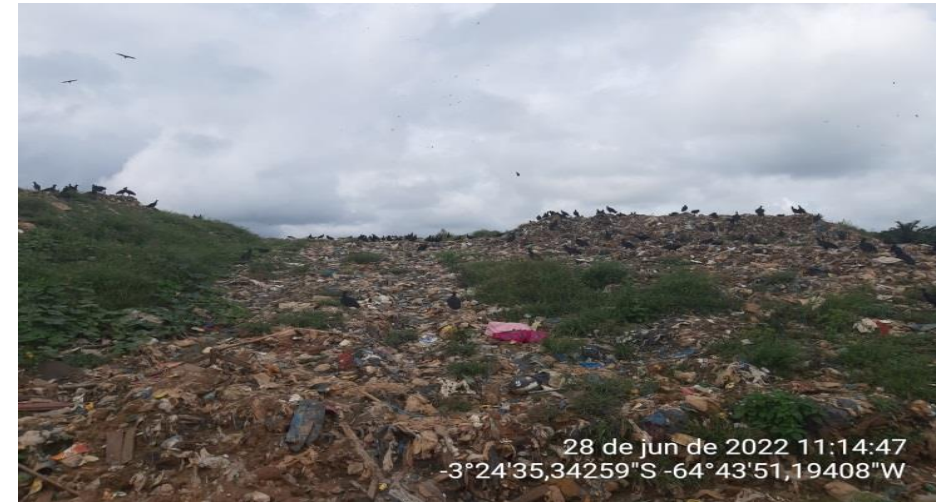
Visão do vazadouro do Município de Tefé/AM
